Monitoramento dos Níveis de Rios nas Bacias (BH) e Complexos (CH) Hidrológicos

Boletim nº 137/2024 - Sala de Situação – ANA/EPAGRI/CIRAM

Elaborado pela Equipe da Sala de Situação - ANA/Epagri/Ciram

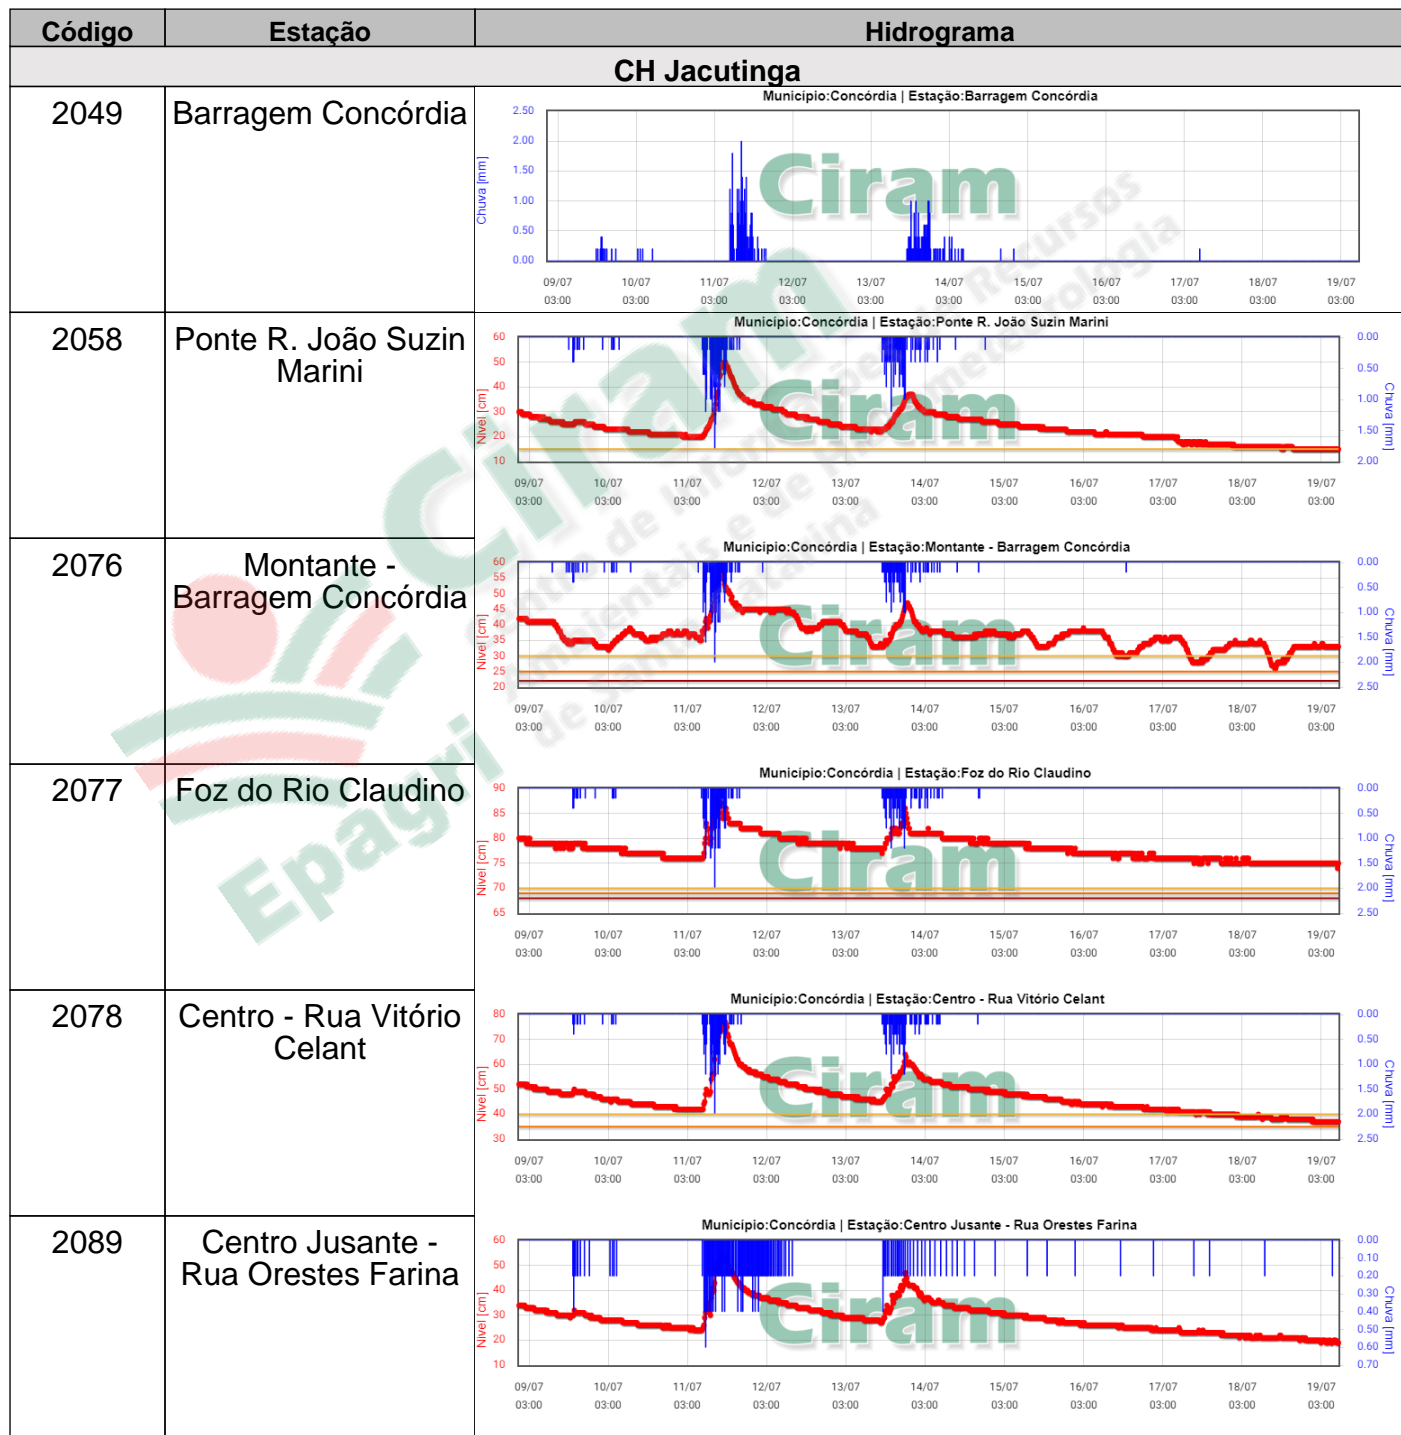
Acompanhamento Hidrológico nas Bacias (BH) e Complexos (CH) Hidrológicos

Nos gráficos, as variações registradas são decorrentes das chuvas registradas, dos usos múltiplos das águas, influência da maré e operação de represas a montante (acima) das estações monitoradas nas últimas 240 horas.
