## Monitoramento dos Níveis de Rios nas Bacias (BH) e Complexos (CH) Hidrológicos

Boletim nº 194/2021 - Sala de Situação – ANA/EPAGRI/CIRAM

Elaborado pela Equipe da Sala de Situação - ANA/Epagri/Ciram

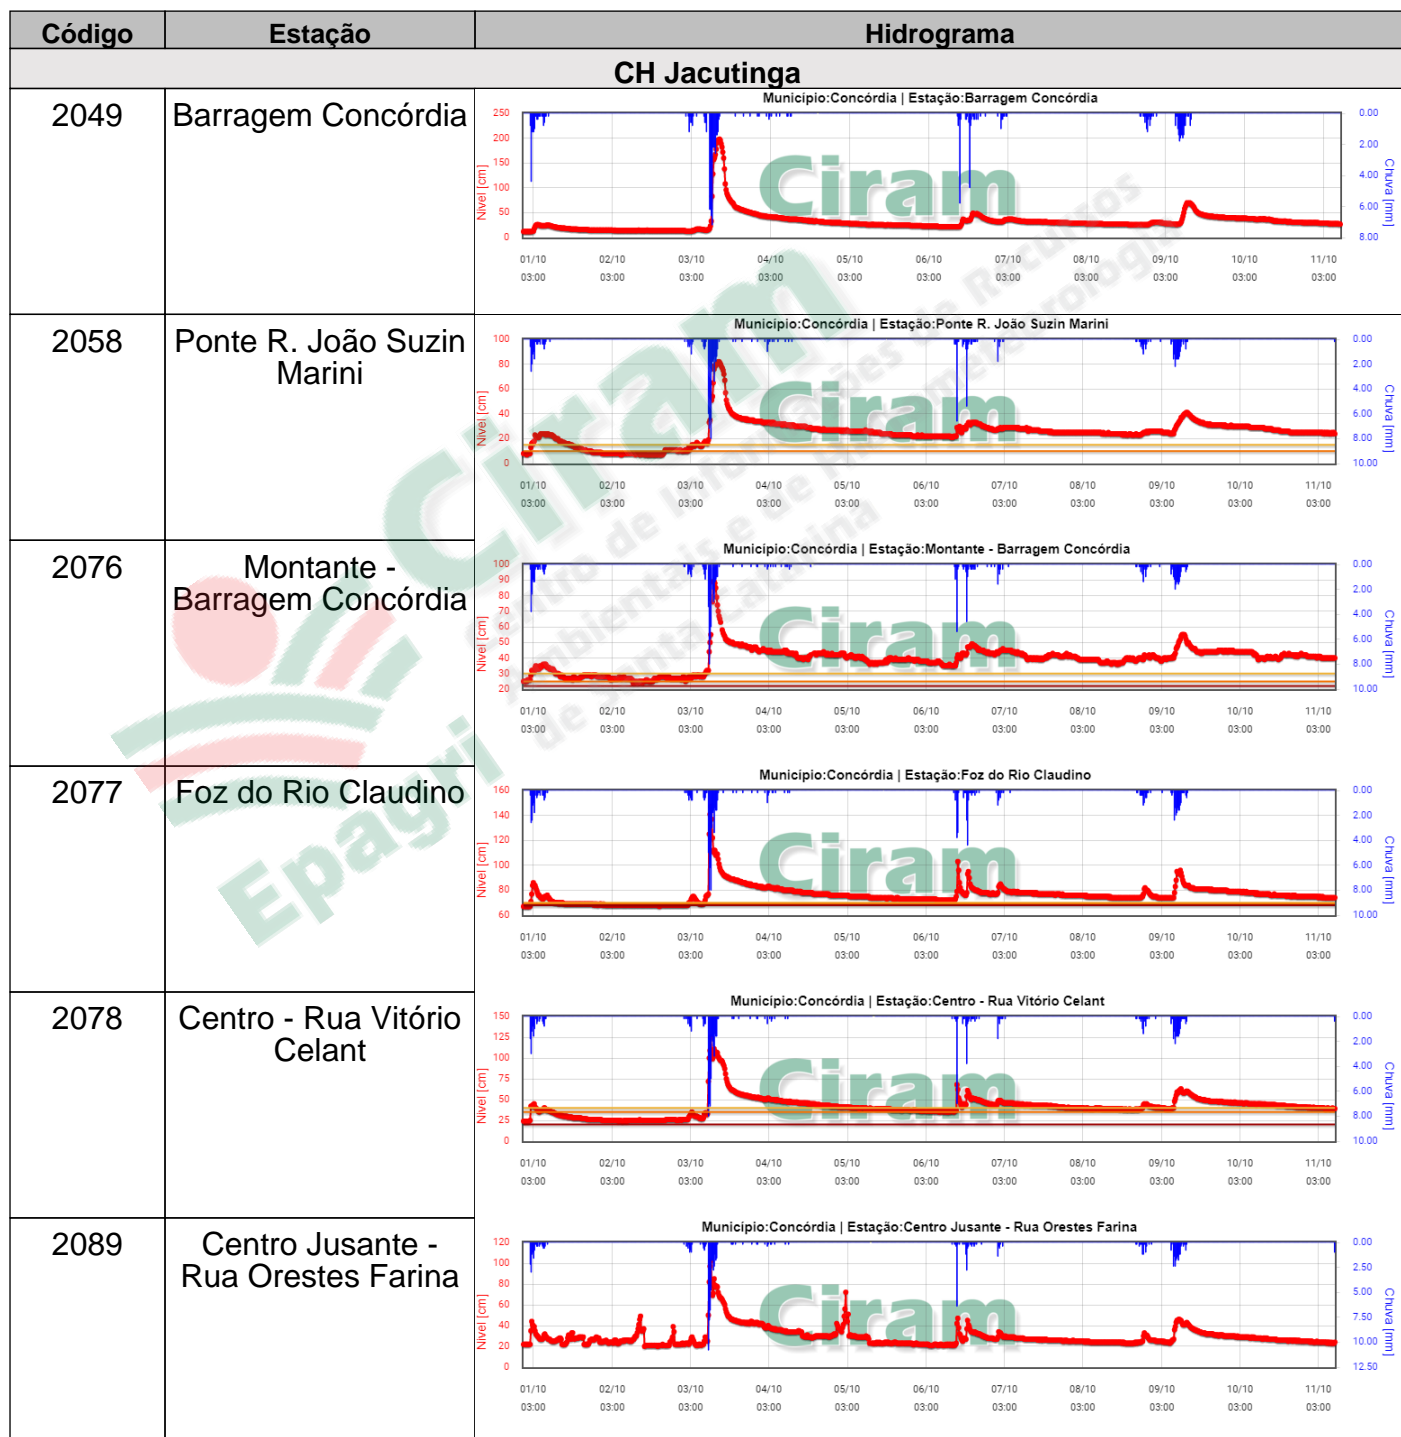
Nos gráficos, as variações registradas são decorrentes das chuvas registradas, dos usos múltiplos das águas, influência da maré e operação de represas a montante (acima) das estações monitoradas nas últimas 240 horas.

**Legenda:** As referências utilizadas para a elaboração dos gráficos em relação a situação hidrológica, foram obtidas através de informações do CEOPS/FURB, das Defesas Cíveis Municipais e das análises dos dados hidrológicos da Agência Nacional de Águas (ANA).

**Situação Hidrológica do Rio**  
█ Nível do Rio (cm)     █ Chuva (mm)     Estiagem: Atenção █ Alerta █ Emergência █  
Atenção █ Alerta █ Emergência █
