Monitoramento dos Níveis de Rios nas Bacias (BH) e Complexos (CH) Hidrológicos

Acompanhamento Hidrológico nas Bacias (BH) e Complexos (CH) Hidrológicos

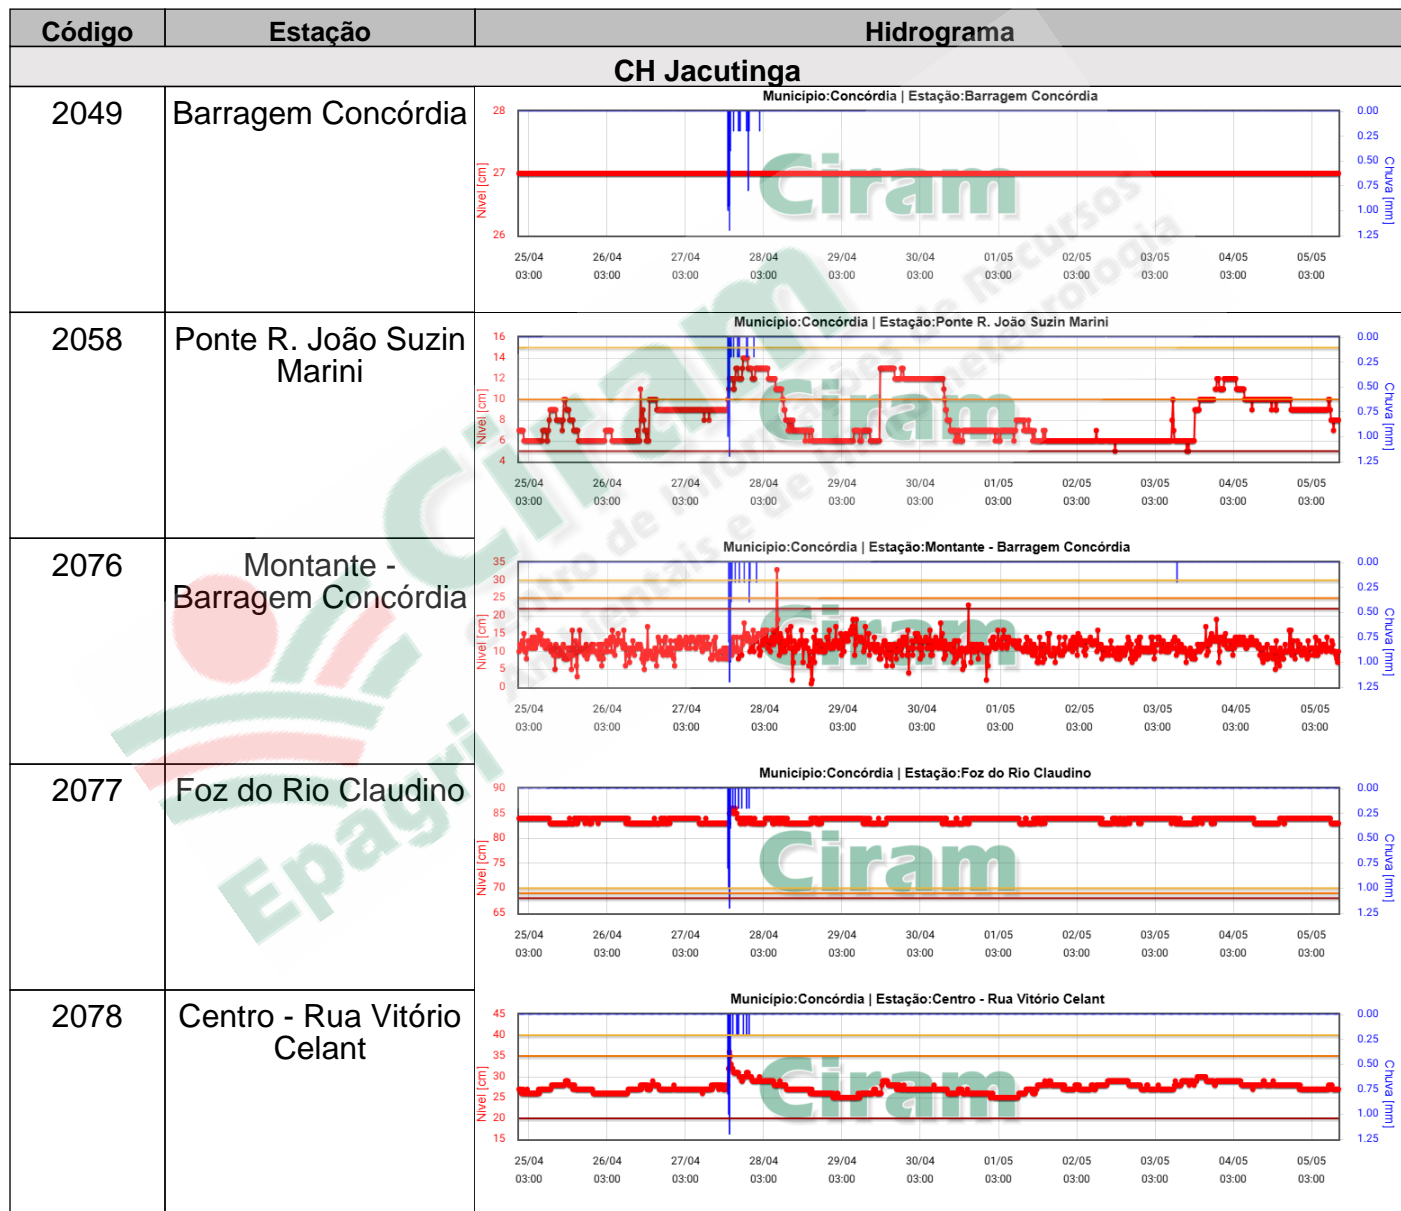
Nos gráficos, as variações registradas são decorrentes das chuvas registradas, dos usos múltiplos das águas, influência da maré e operação de represas a montante (acima) das estações monitoradas nas últimas 240 horas.

Situação Hidrológica

■ Nível do Rio (cm)	■ Chuva (mm)	Estiagem: <table style="display: inline-table; vertical-align: middle;"> <tr> <td style="border-left: 1px solid black; padding-left: 5px;">Atenção</td> <td style="width: 15px; height: 10px; background-color: yellow;"></td> </tr> <tr> <td style="border-left: 1px solid black; padding-left: 5px;">Alerta</td> <td style="width: 15px; height: 10px; background-color: orange;"></td> </tr> <tr> <td style="border-left: 1px solid black; padding-left: 5px;">Emergência</td> <td style="width: 15px; height: 10px; background-color: red;"></td> </tr> </table>	Atenção		Alerta		Emergência	
Atenção								
Alerta								
Emergência								
		Enchente: <table style="display: inline-table; vertical-align: middle;"> <tr> <td style="border-left: 1px solid black; padding-left: 5px;">Atenção</td> <td style="width: 15px; height: 10px; background-color: cyan;"></td> </tr> <tr> <td style="border-left: 1px solid black; padding-left: 5px;">Alerta</td> <td style="width: 15px; height: 10px; background-color: blue;"></td> </tr> <tr> <td style="border-left: 1px solid black; padding-left: 5px;">Emergência</td> <td style="width: 15px; height: 10px; background-color: darkblue;"></td> </tr> </table>	Atenção		Alerta		Emergência
