## Monitoramento dos Níveis de Rios nas Bacias (BH) e Complexos (CH) Hidrológicos

## Monitoramento da Chuva nas Bacias (BH) e Complexos (CH) Hidrológicos

# Acompanhamento Hidrológico nas Bacias (BH) e Complexos (CH) Hidrológicos

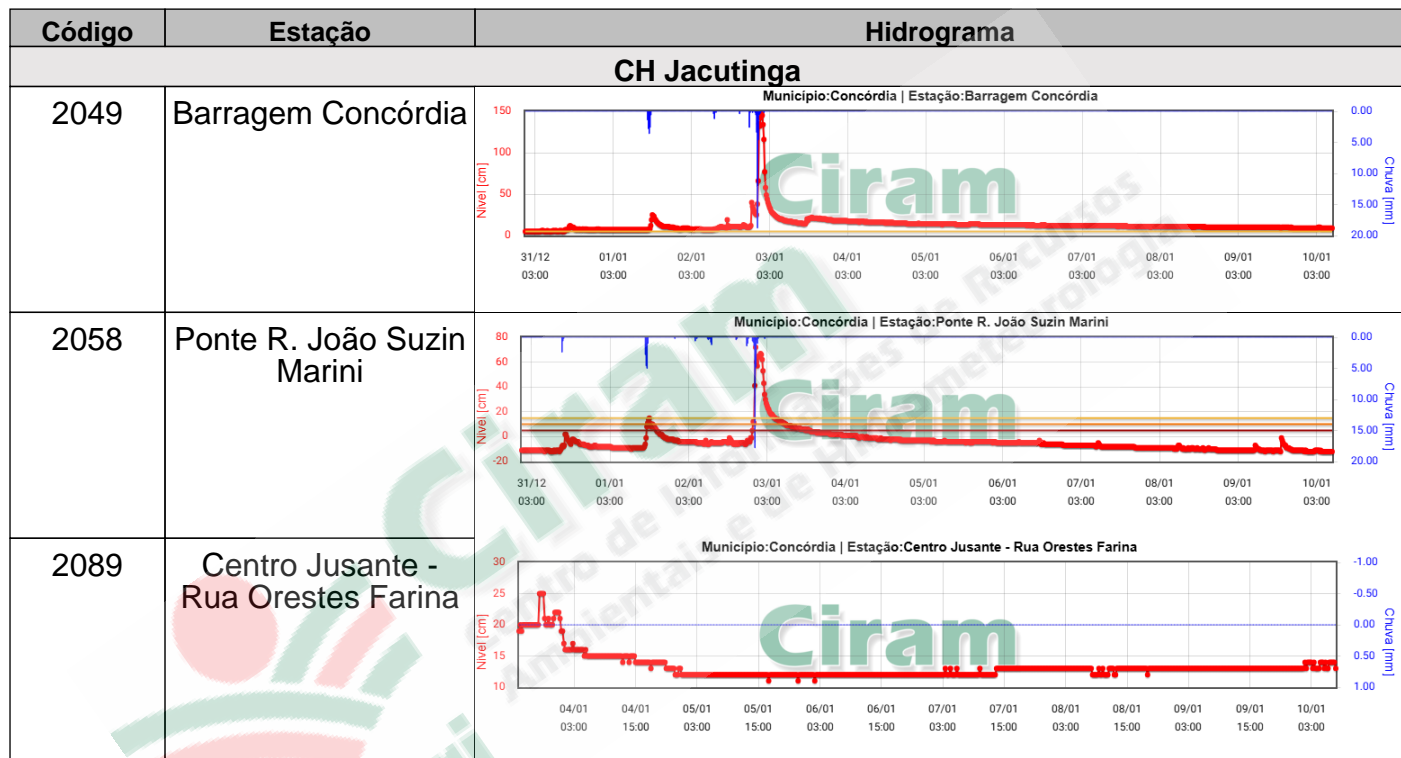
Nos gráficos, as variações registradas são decorrentes das chuvas registradas, dos usos múltiplos das águas, influência da maré e operação de represas a montante (acima) das estações monitoradas nas últimas 240 horas.
