Monitoramento dos Níveis de Rios nas Bacias (BH) e Complexos (CH) Hidrológicos

Boletim nº 102/2022 - Sala de Situação – ANA/EPAGRI/CIRAM

Elaborado pela Equipe da Sala de Situação - ANA/Epagri/Ciram

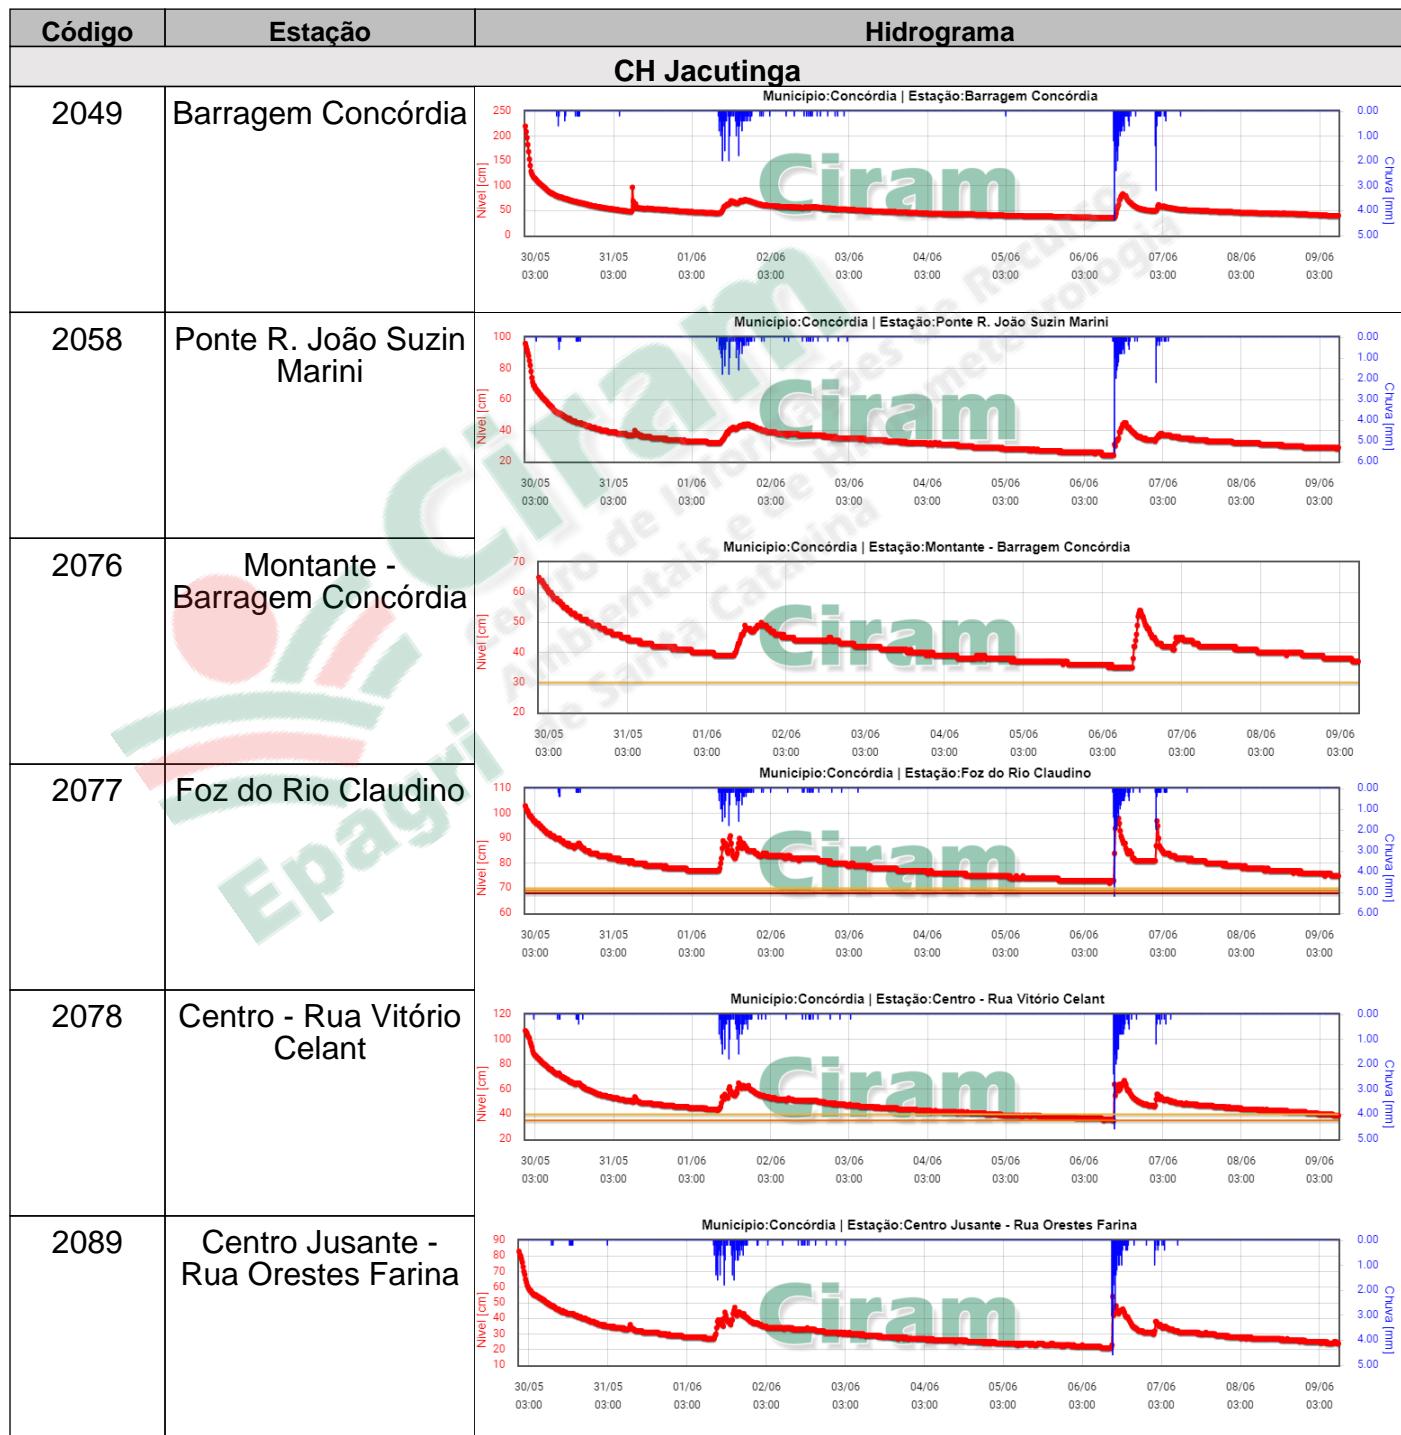
Acompanhamento Hidrológico nas Bacias (BH) e Complexos (CH) Hidrológicos

Nos gráficos, as variações registradas são decorrentes das chuvas registradas, dos usos múltiplos das águas, influência da maré e operação de represas a montante (acima) das estações monitoradas nas últimas 240 horas.
