Monitoramento dos Níveis de Rios nas Bacias (BH) e Complexos (CH) Hidrológicos

Boletim nº 107/2022 - Sala de Situação – ANA/EPAGRI/CIRAM

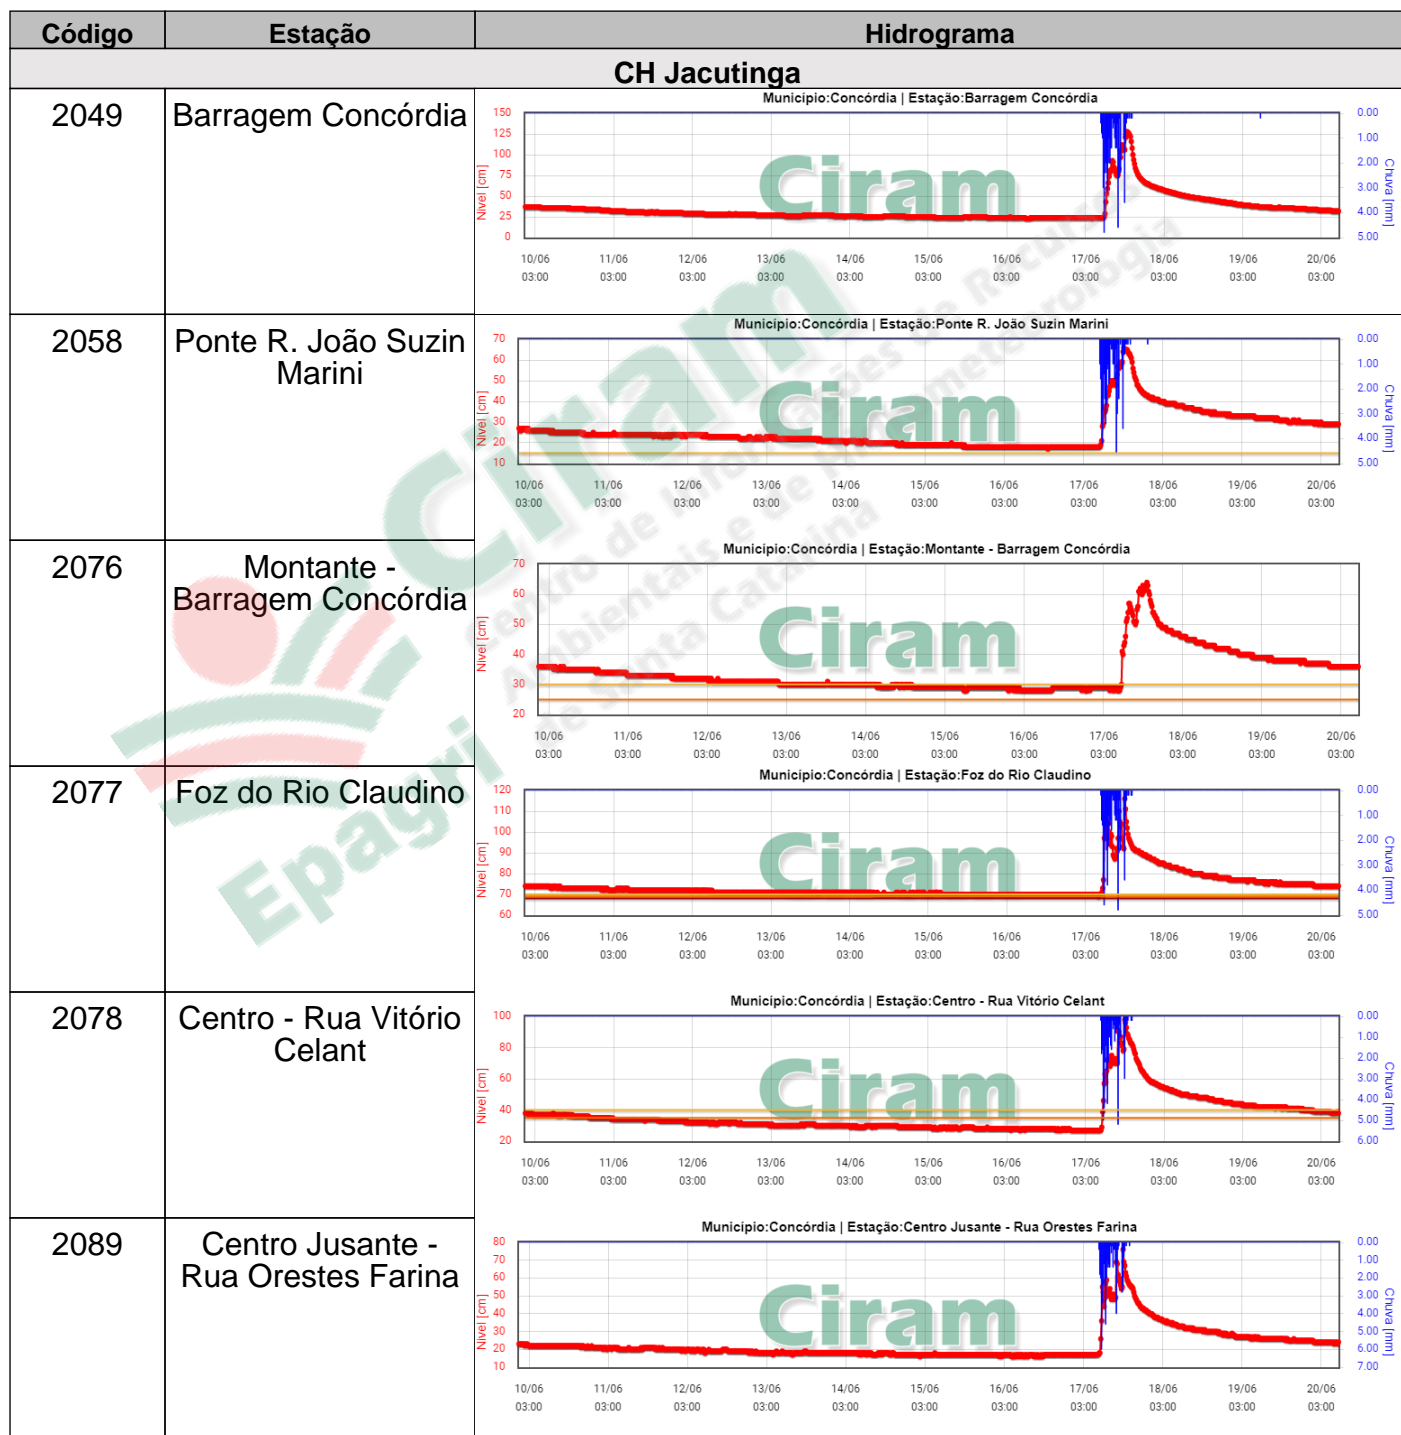
Nos gráficos, as variações registradas são decorrentes das chuvas registradas, dos usos múltiplos das águas, influência da maré e operação de represas a montante (acima) das estações monitoradas nas últimas 240 horas.

Situação Hidrológica do Rio

█ Nível do Rio (cm)	█ Chuva (mm)	Estiagem: █ Atenção	Enchente: █ Atenção
		█ Alerta	█ Alerta
		█ Emergência	█ Emergência
