## Monitoramento dos Níveis de Rios nas Bacias (BH) e Complexos (CH) Hidrológicos

Boletim nº 108/2022 - Sala de Situação – ANA/EPAGRI/CIRAM

Elaborado pela Equipe da Sala de Situação - ANA/Epagri/Ciram

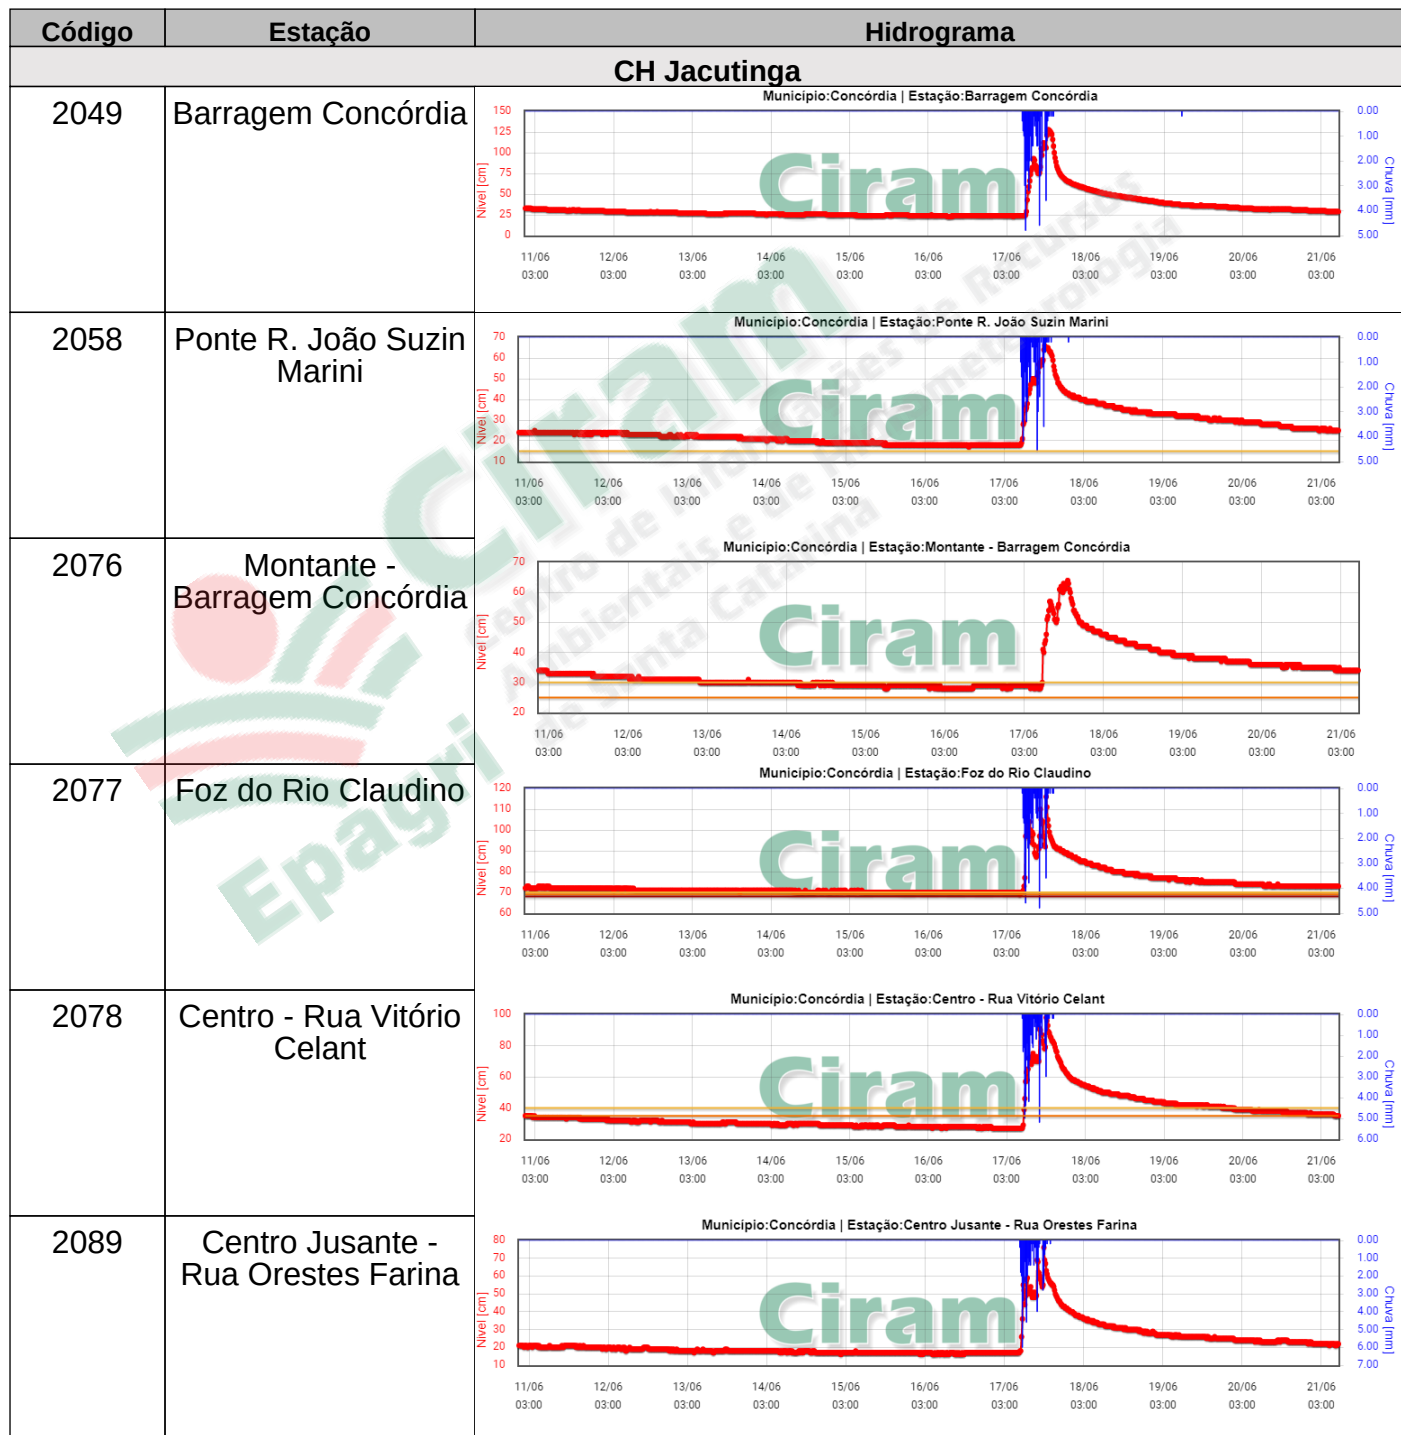
Nos gráficos, as variações registradas são decorrentes das chuvas registradas, dos usos múltiplos das águas, influência da maré e operação de represas a montante (acima) das estações monitoradas nas últimas 240 horas.

**Situação Hidrológica do Rio**

— Nível do Rio (cm)

— Chuva (mm)
