Monitoramento dos Níveis de Rios nas Bacias (BH) e Complexos (CH) Hidrológicos

Boletim nº 129/2024 - Sala de Situação – ANA/EPAGRI/CIRAM

Elaborado pela Equipe da Sala de Situação - ANA/Epagri/Ciram

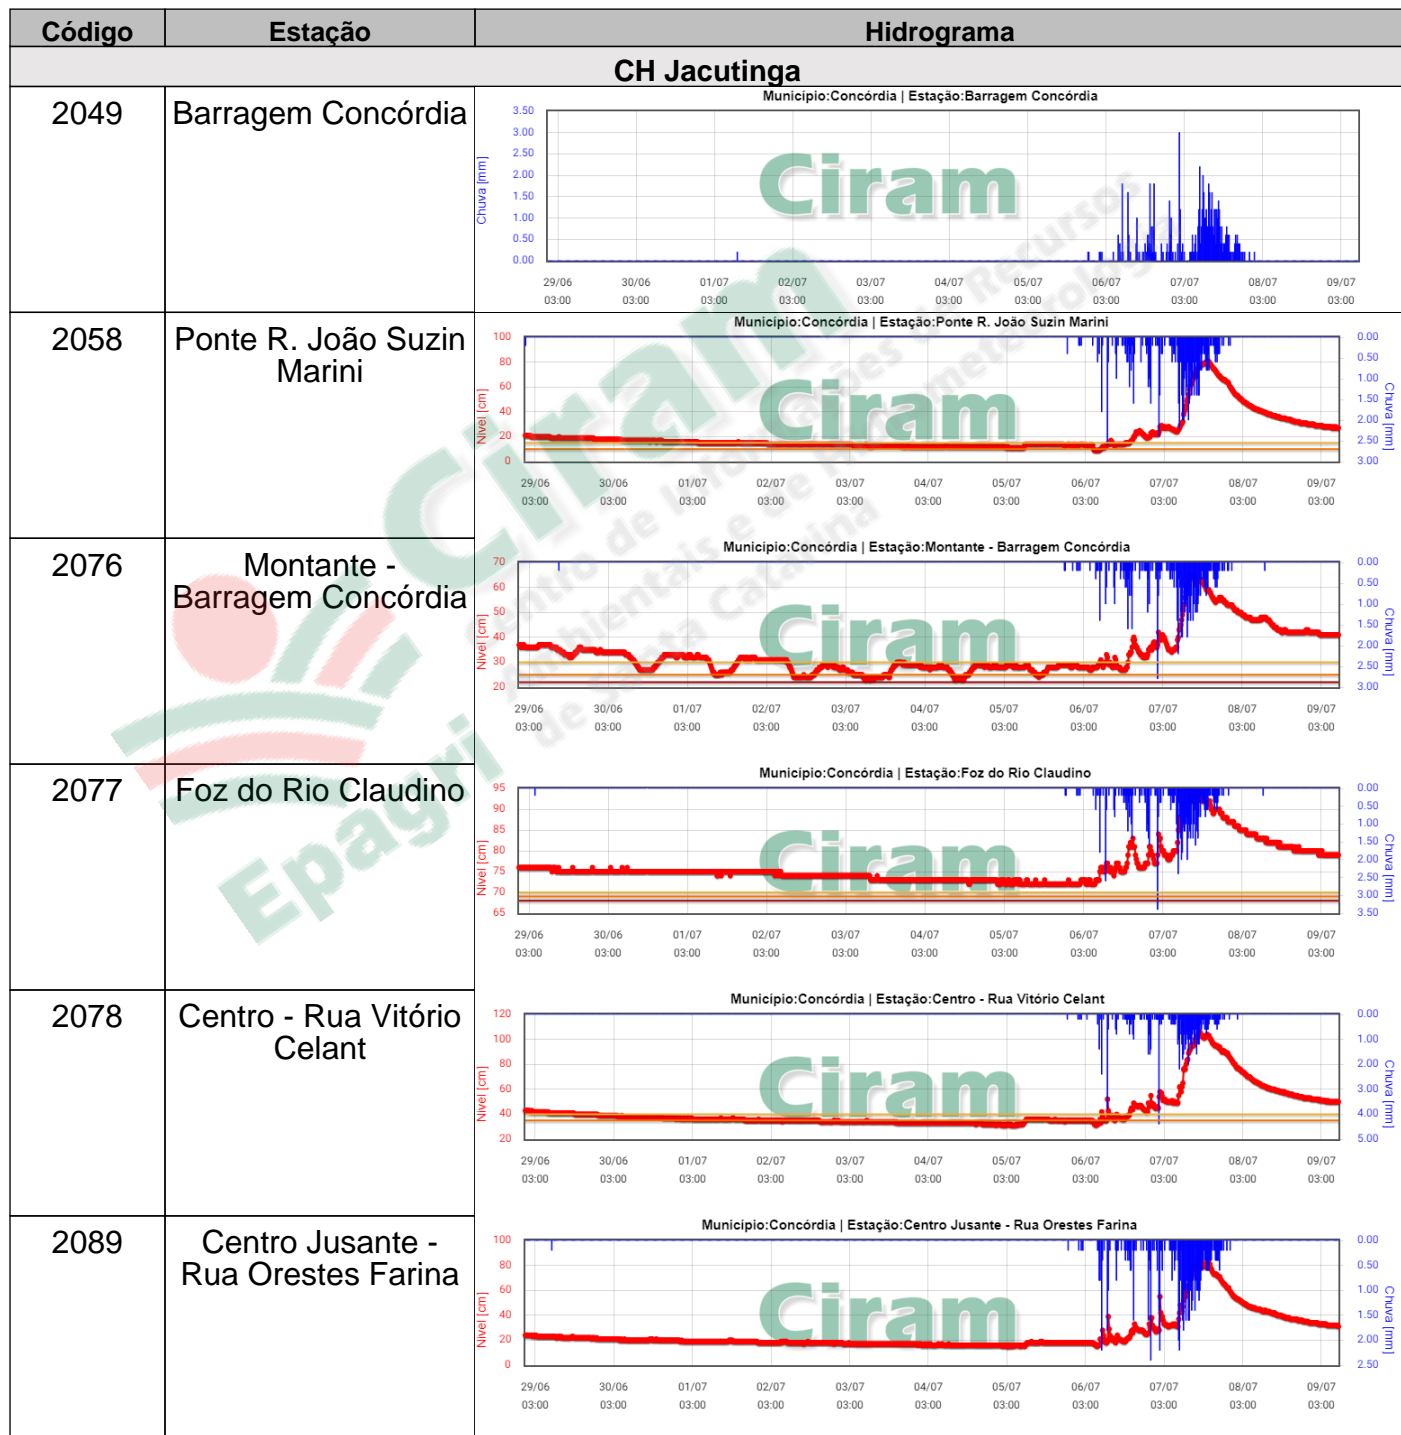
Acompanhamento Hidrológico nas Bacias (BH) e Complexos (CH) Hidrológicos

Nos gráficos, as variações registradas são decorrentes das chuvas registradas, dos usos múltiplos das águas, influência da maré e operação de represas a montante (acima) das estações monitoradas nas últimas 240 horas.

Legenda: As referências utilizadas para a elaboração dos gráficos em relação a situação hidrológica, foram obtidas através de informações do CEOPS/FURB, das Defesas Cíveis Municipais e das análises dos dados hidrológicos da Agência Nacional de Águas (ANA).
