## Monitoramento dos Níveis de Rios nas Bacias (BH) e Complexos (CH) Hidrológicos

Boletim nº 131/2024 - Sala de Situação – ANA/EPAGRI/CIRAM

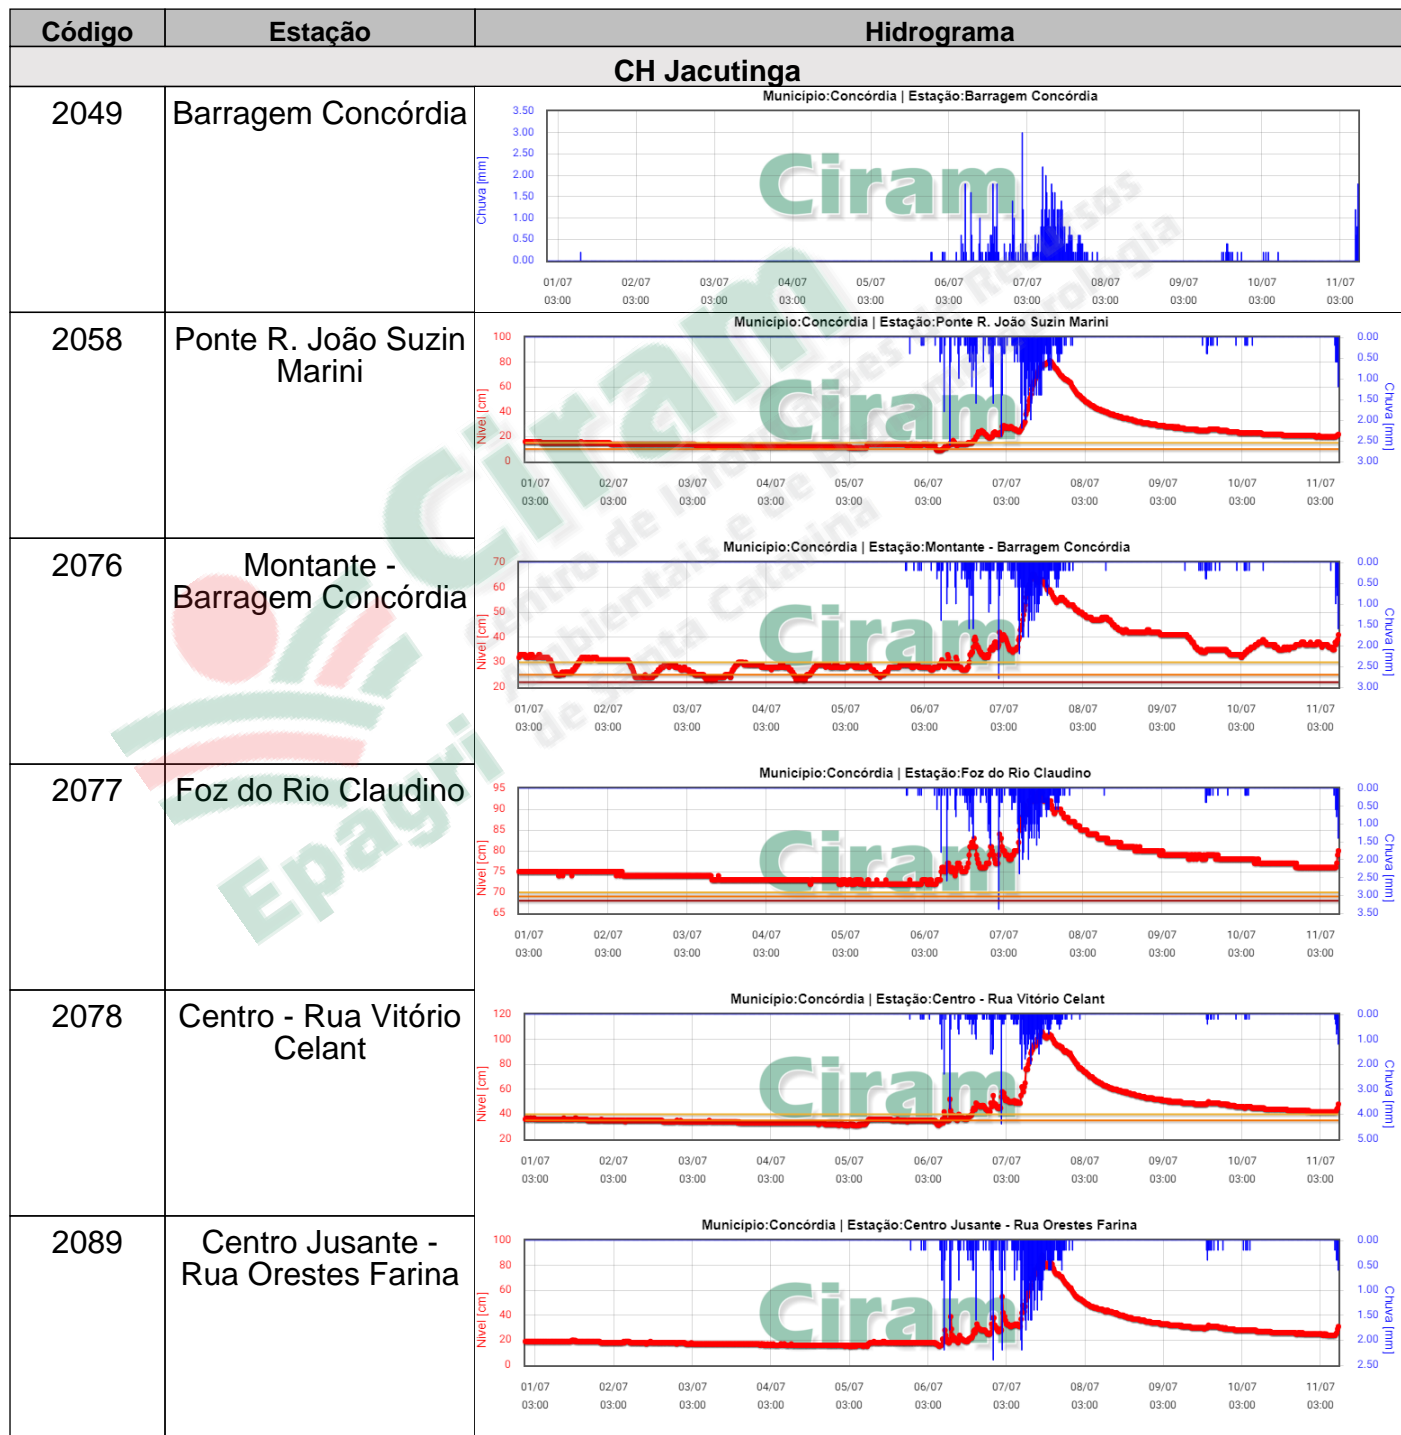
Nos gráficos, as variações registradas são decorrentes das chuvas registradas, dos usos múltiplos das águas, influência da maré e operação de represas a montante (acima) das estações monitoradas nas últimas 240 horas.

**Legenda:** As referências utilizadas para a elaboração dos gráficos em relação a situação hidrológica, foram obtidas através de informações do CEOPS/FURB, das Defesas Cíveis Municipais e das análises dos dados hidrológicos da Agência Nacional de Águas (ANA).
