Monitoramento dos Níveis de Rios nas Bacias (BH) e Complexos (CH) Hidrológicos

Acompanhamento Hidrológico nas Bacias (BH) e Complexos (CH) Hidrológicos

Boletim nº 134/2024 - Sala de Situação – ANA/EPAGRI/CIRAM

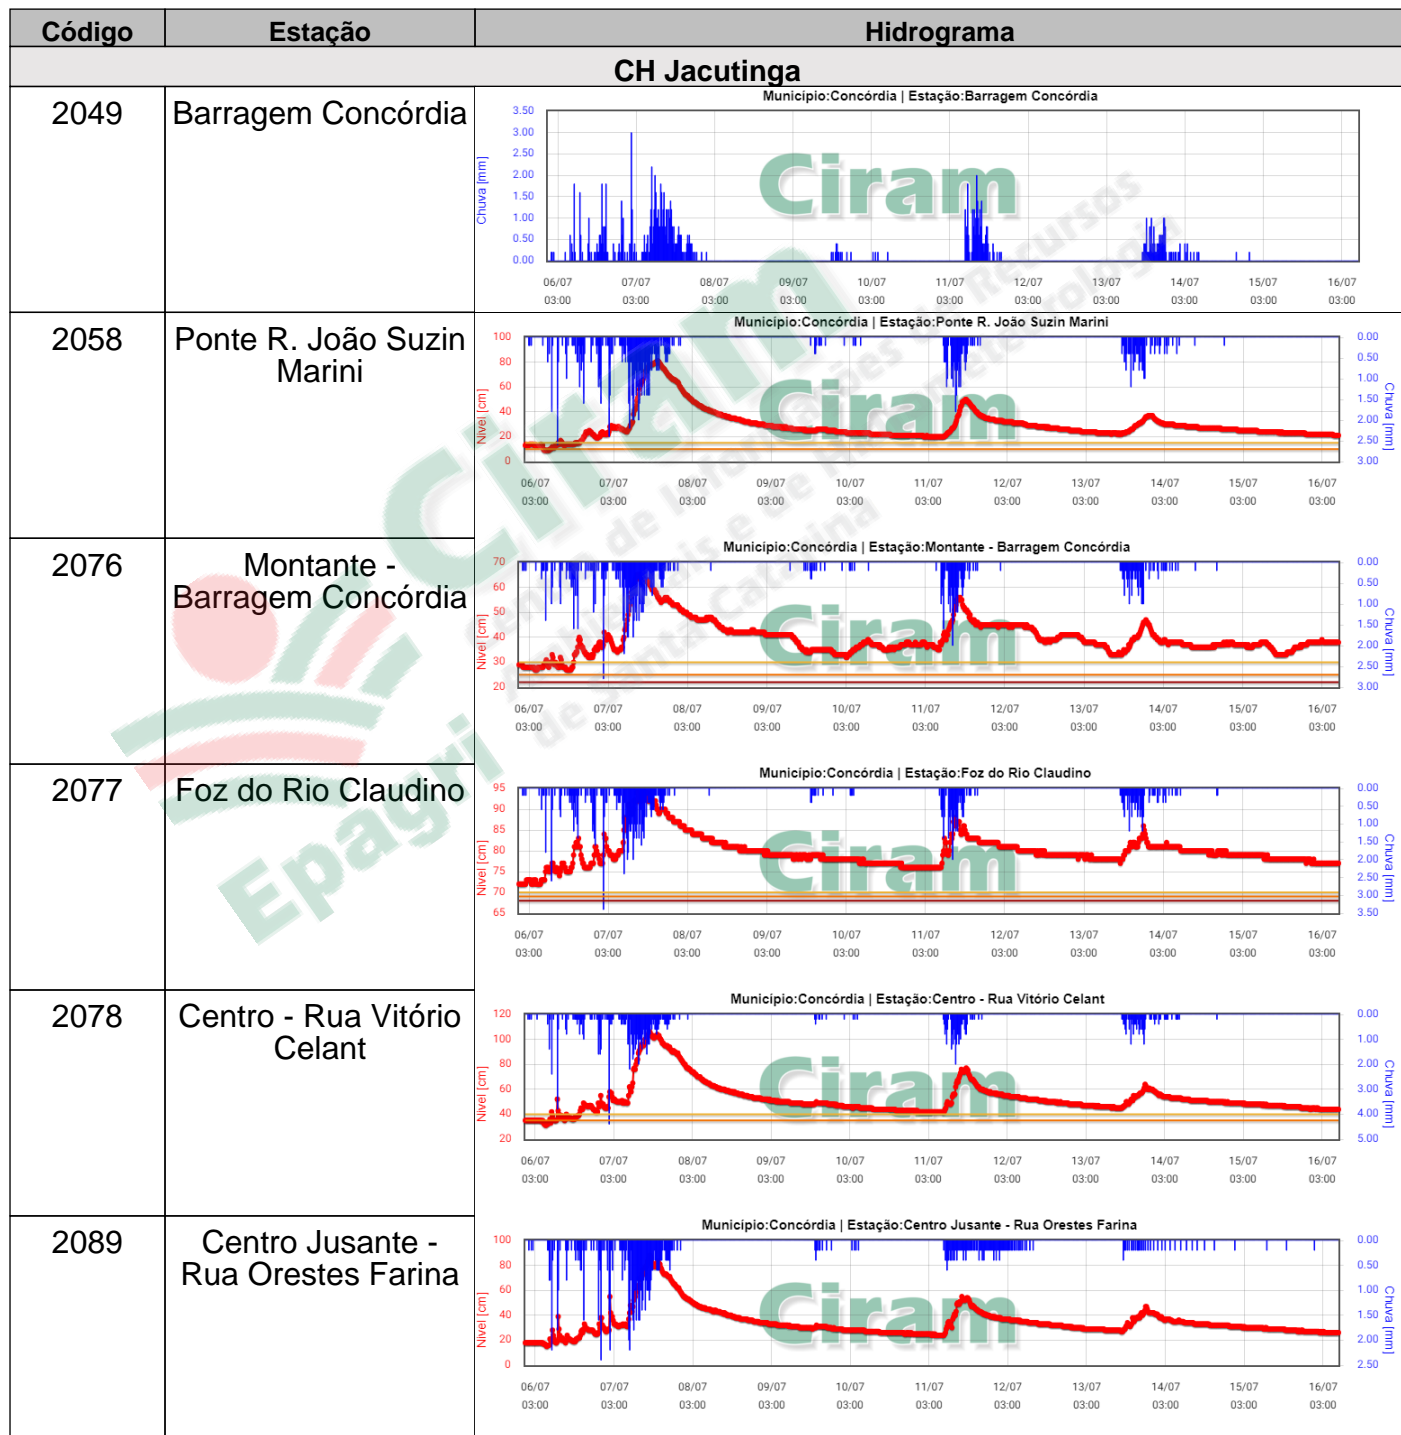
Nos gráficos, as variações registradas são decorrentes das chuvas registradas, dos usos múltiplos das águas, influência da maré e operação de represas a montante (acima) das estações monitoradas nas últimas 240 horas.

Situação Hidrológica do Rio
█ Nível do Rio (cm) █ Chuva (mm) Estiagem:
█ Atenção █ Alerta █ Emergência
 Enchente:
█ Atenção █ Alerta █ Emergência
