Monitoramento dos Níveis de Rios nas Bacias (BH) e Complexos (CH) Hidrológicos

Boletim nº 136/2024 - Sala de Situação – ANA/EPAGRI/CIRAM

Elaborado pela Equipe da Sala de Situação - ANA/Epagri/Ciram

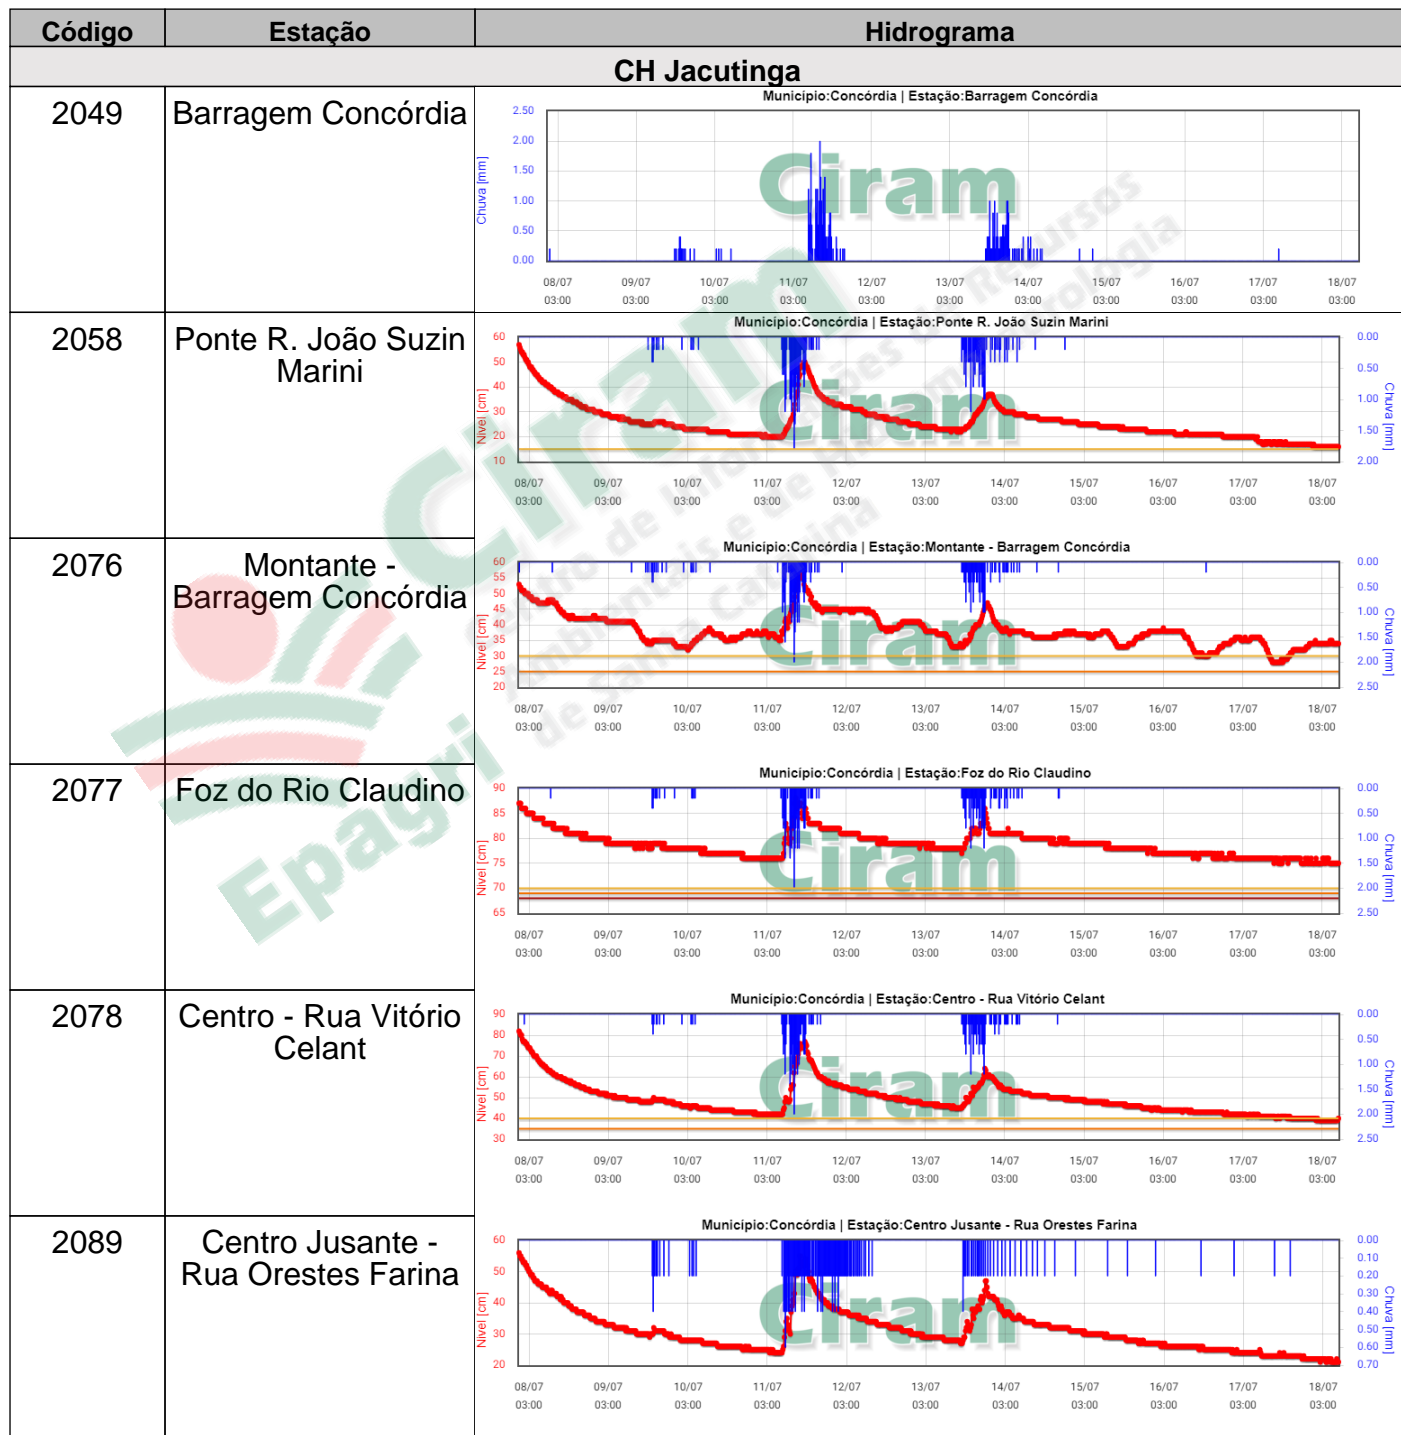
Acompanhamento Hidrológico nas Bacias (BH) e Complexos (CH) Hidrológicos

Nos gráficos, as variações registradas são decorrentes das chuvas registradas, dos usos múltiplos das águas, influência da maré e operação de represas a montante (acima) das estações monitoradas nas últimas 240 horas.

■ Nível do Rio (cm)
 ■ Chuva (mm)
