Monitoramento dos Níveis de Rios nas Bacias (BH) e Complexos (CH) Hidrológicos

Boletim nº 149/2024 - Sala de Situação – ANA/EPAGRI/CIRAM

Elaborado pela Equipe da Sala de Situação - ANA/Epagri/Ciram

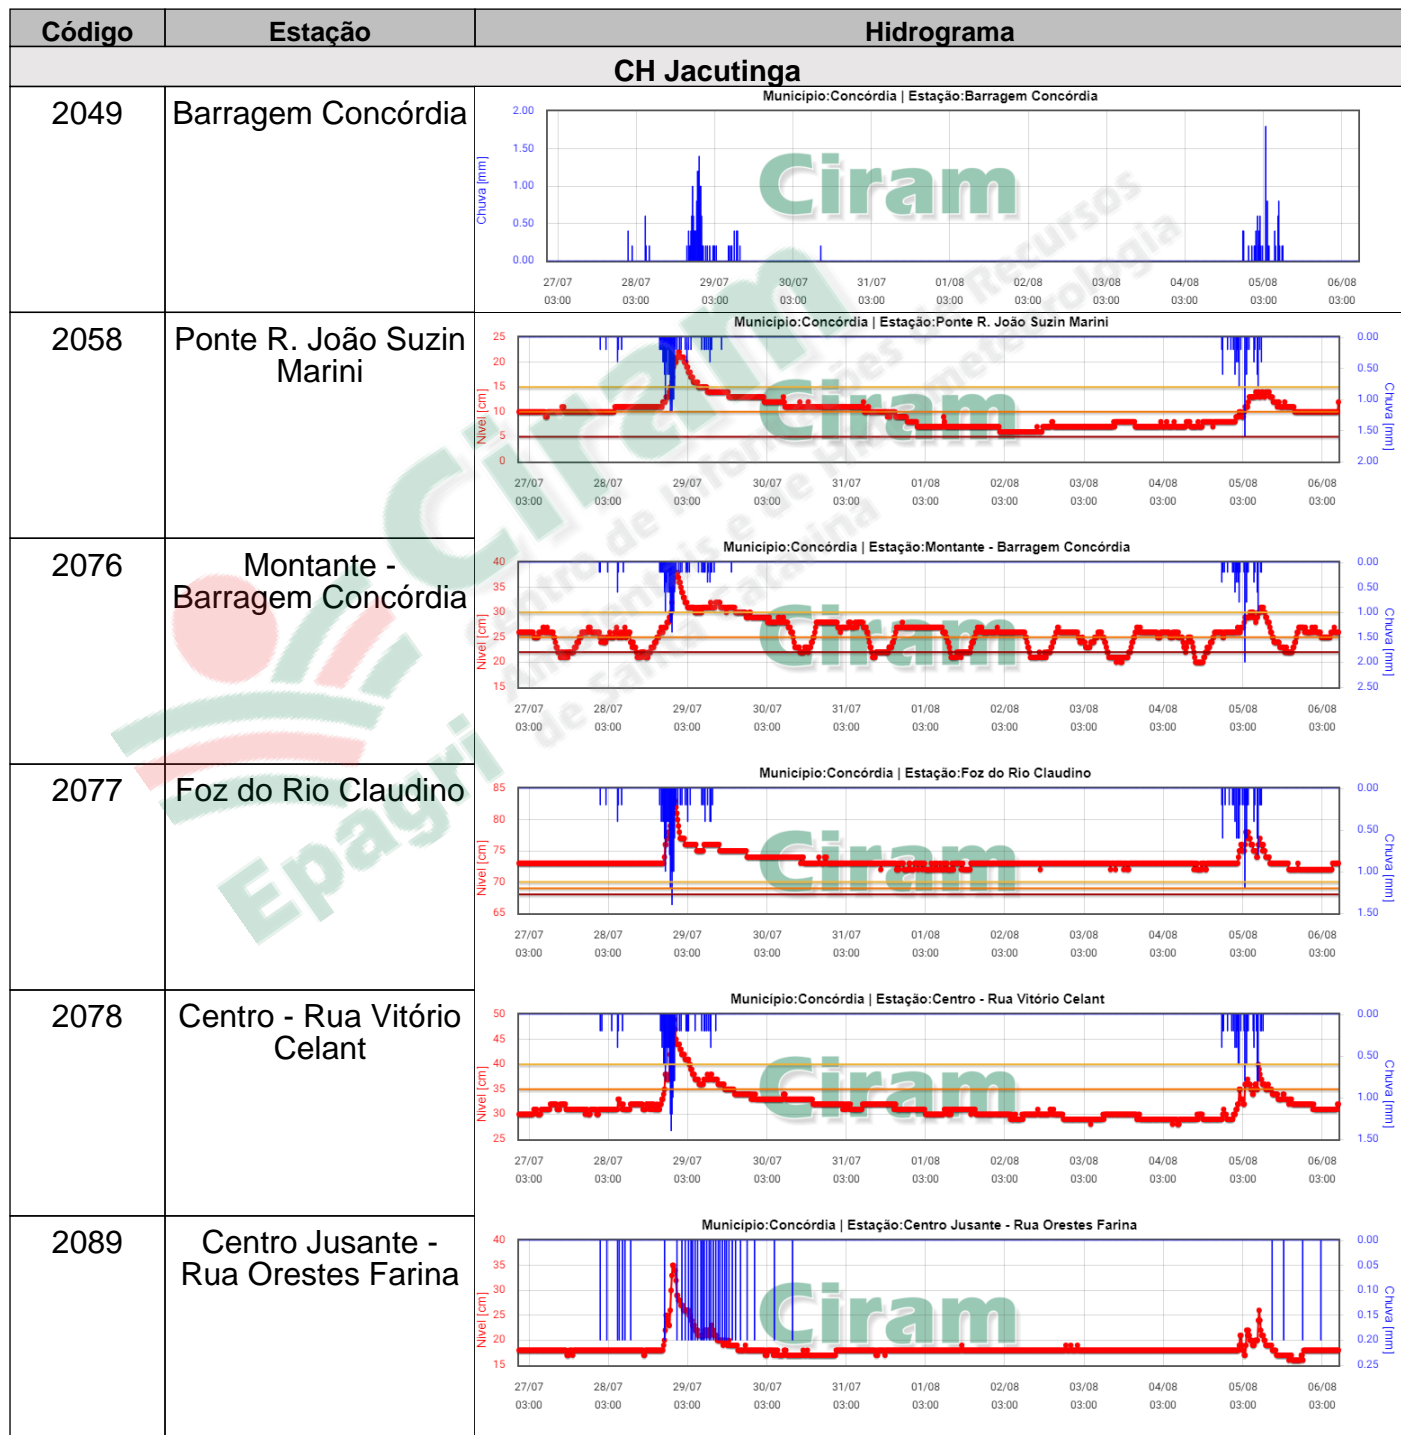
Acompanhamento Hidrológico nas Bacias (BH) e Complexos (CH) Hidrológicos

Nos gráficos, as variações registradas são decorrentes das chuvas registradas, dos usos múltiplos das águas, influência da maré e operação de represas a montante (acima) das estações monitoradas nas últimas 240 horas.
