## Monitoramento dos Níveis de Rios nas Bacias (BH) e Complexos (CH) Hidrológicos

## Monitoramento da Chuva nas Bacias (BH) e Complexos (CH) Hidrológicos

# Acompanhamento Hidrológico nas Bacias (BH) e Complexos (CH) Hidrológicos

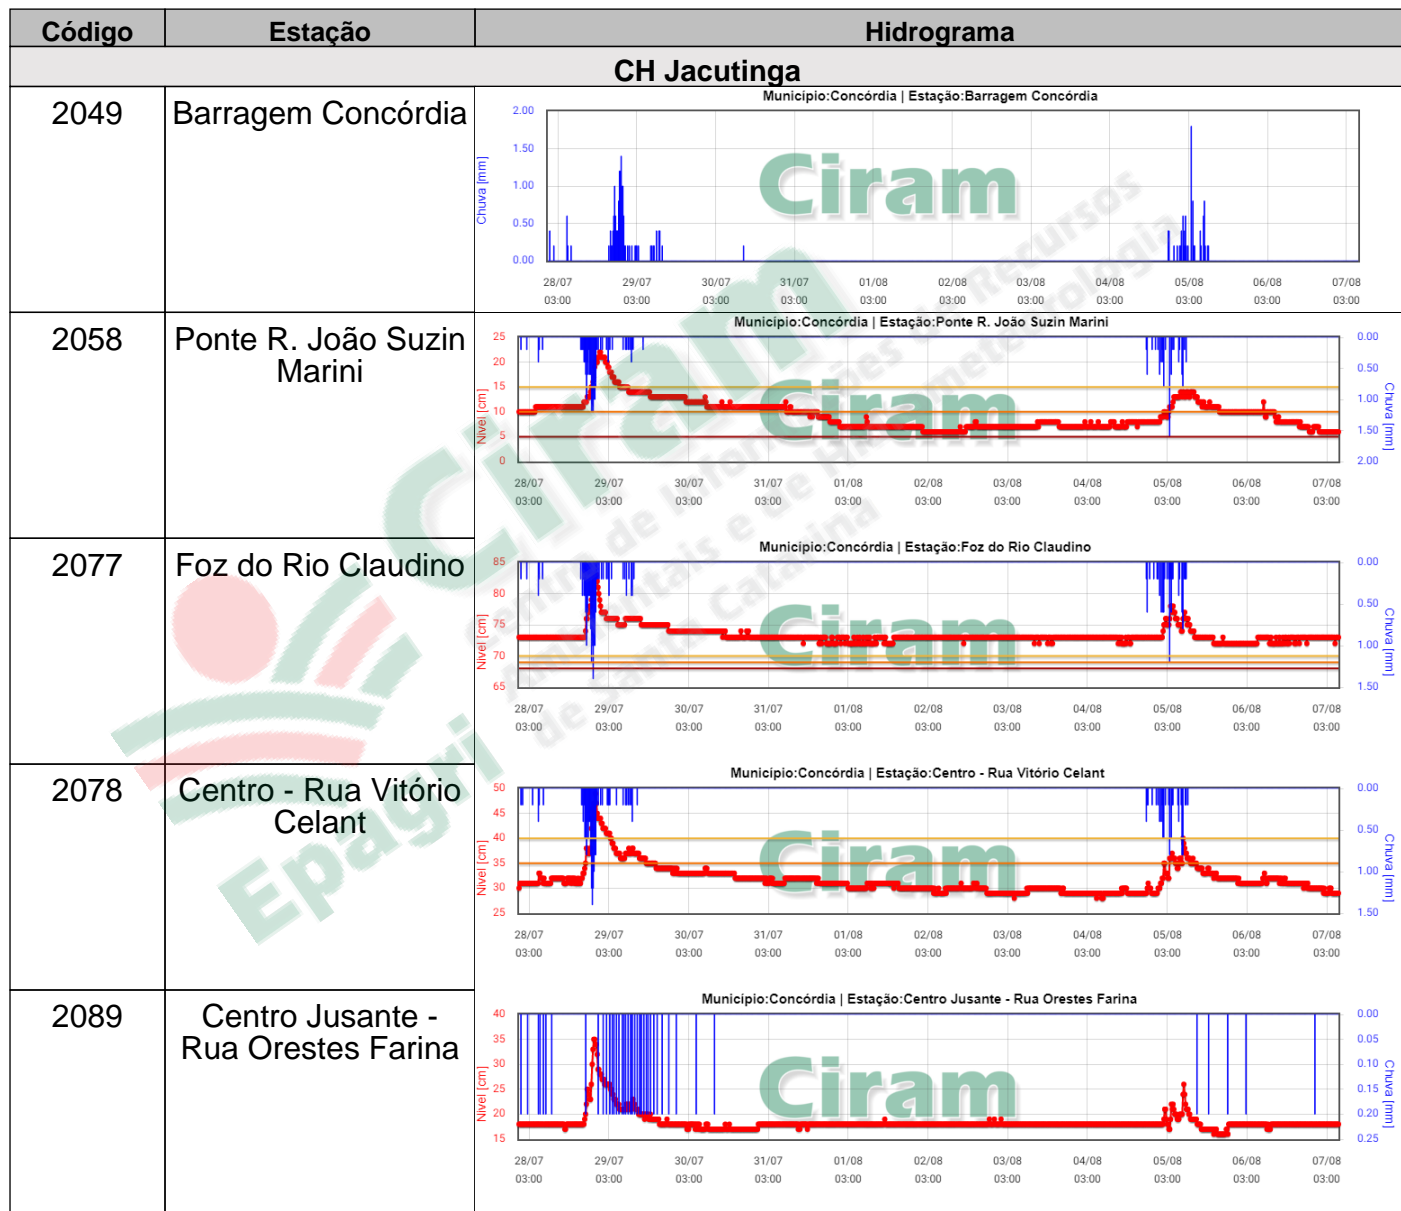
Nos gráficos, as variações registradas são decorrentes das chuvas registradas, dos usos múltiplos das águas, influência da maré e operação de represas a montante (acima) das estações monitoradas nas últimas 240 horas.

**Situação Hidrológica do Rio**

■ Nível do Rio (cm)    
 ■ Chuva (mm)
