Monitoramento dos Níveis de Rios nas Bacias (BH) e Complexos (CH) Hidrológicos

Boletim nº 152/2024 - Sala de Situação – ANA/EPAGRI/CIRAM

Elaborado pela Equipe da Sala de Situação - ANA/Epagri/Ciram

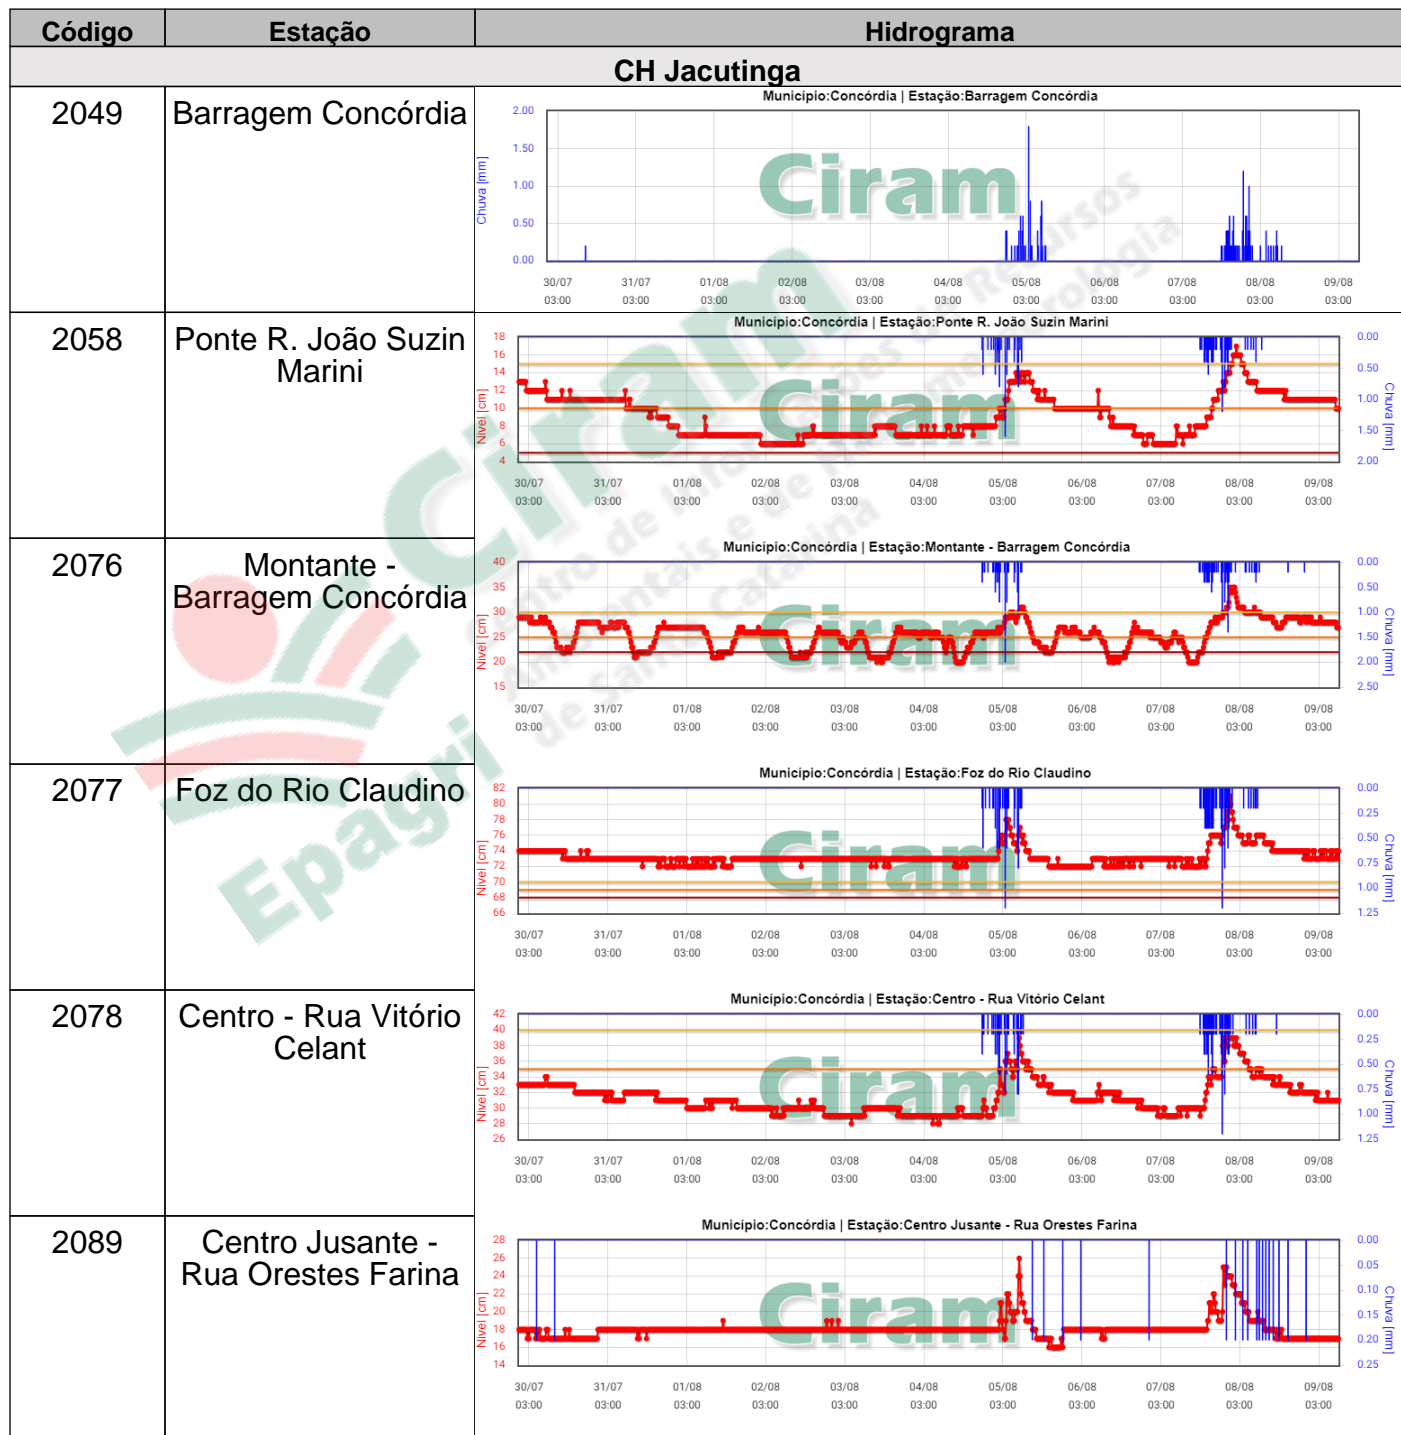
Acompanhamento Hidrológico nas Bacias (BH) e Complexos (CH) Hidrológicos

Nos gráficos, as variações registradas são decorrentes das chuvas registradas, dos usos múltiplos das águas, influência da maré e operação de represas a montante (acima) das estações monitoradas nas últimas 240 horas.
