Monitoramento dos Níveis de Rios nas Bacias (BH) e Complexos (CH) Hidrológicos

Boletim nº 164/2024 - Sala de Situação – ANA/EPAGRI/CIRAM

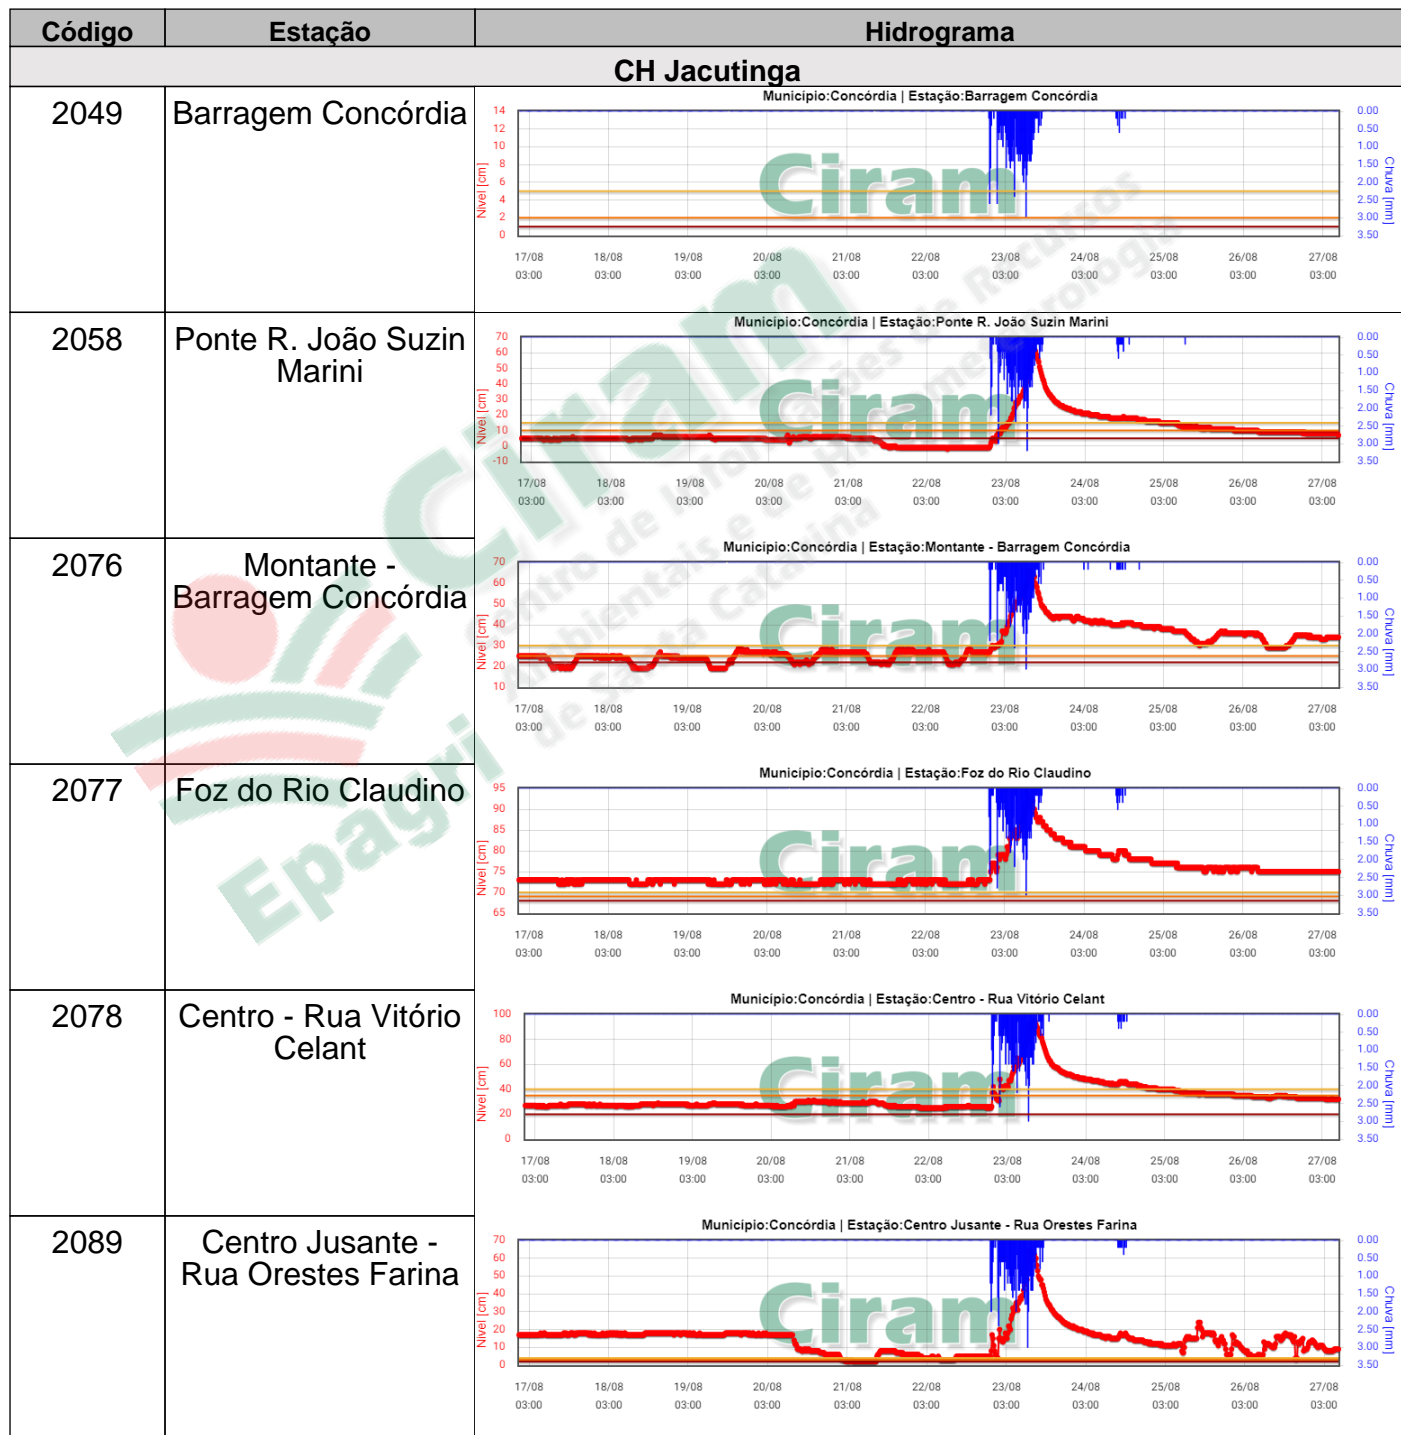
Acompanhamento Hidrológico nas Bacias (BH) e Complexos (CH) Hidrológicos

Nos gráficos, as variações registradas são decorrentes das chuvas registradas, dos usos múltiplos das águas, influência da maré e operação de represas a montante (acima) das estações monitoradas nas últimas 240 horas.
