Monitoramento dos Níveis de Rios nas Bacias (BH) e Complexos (CH) Hidrológicos

Boletim nº 165/2024 - Sala de Situação – ANA/EPAGRI/CIRAM

Elaborado pela Equipe da Sala de Situação - ANA/Epagri/Ciram

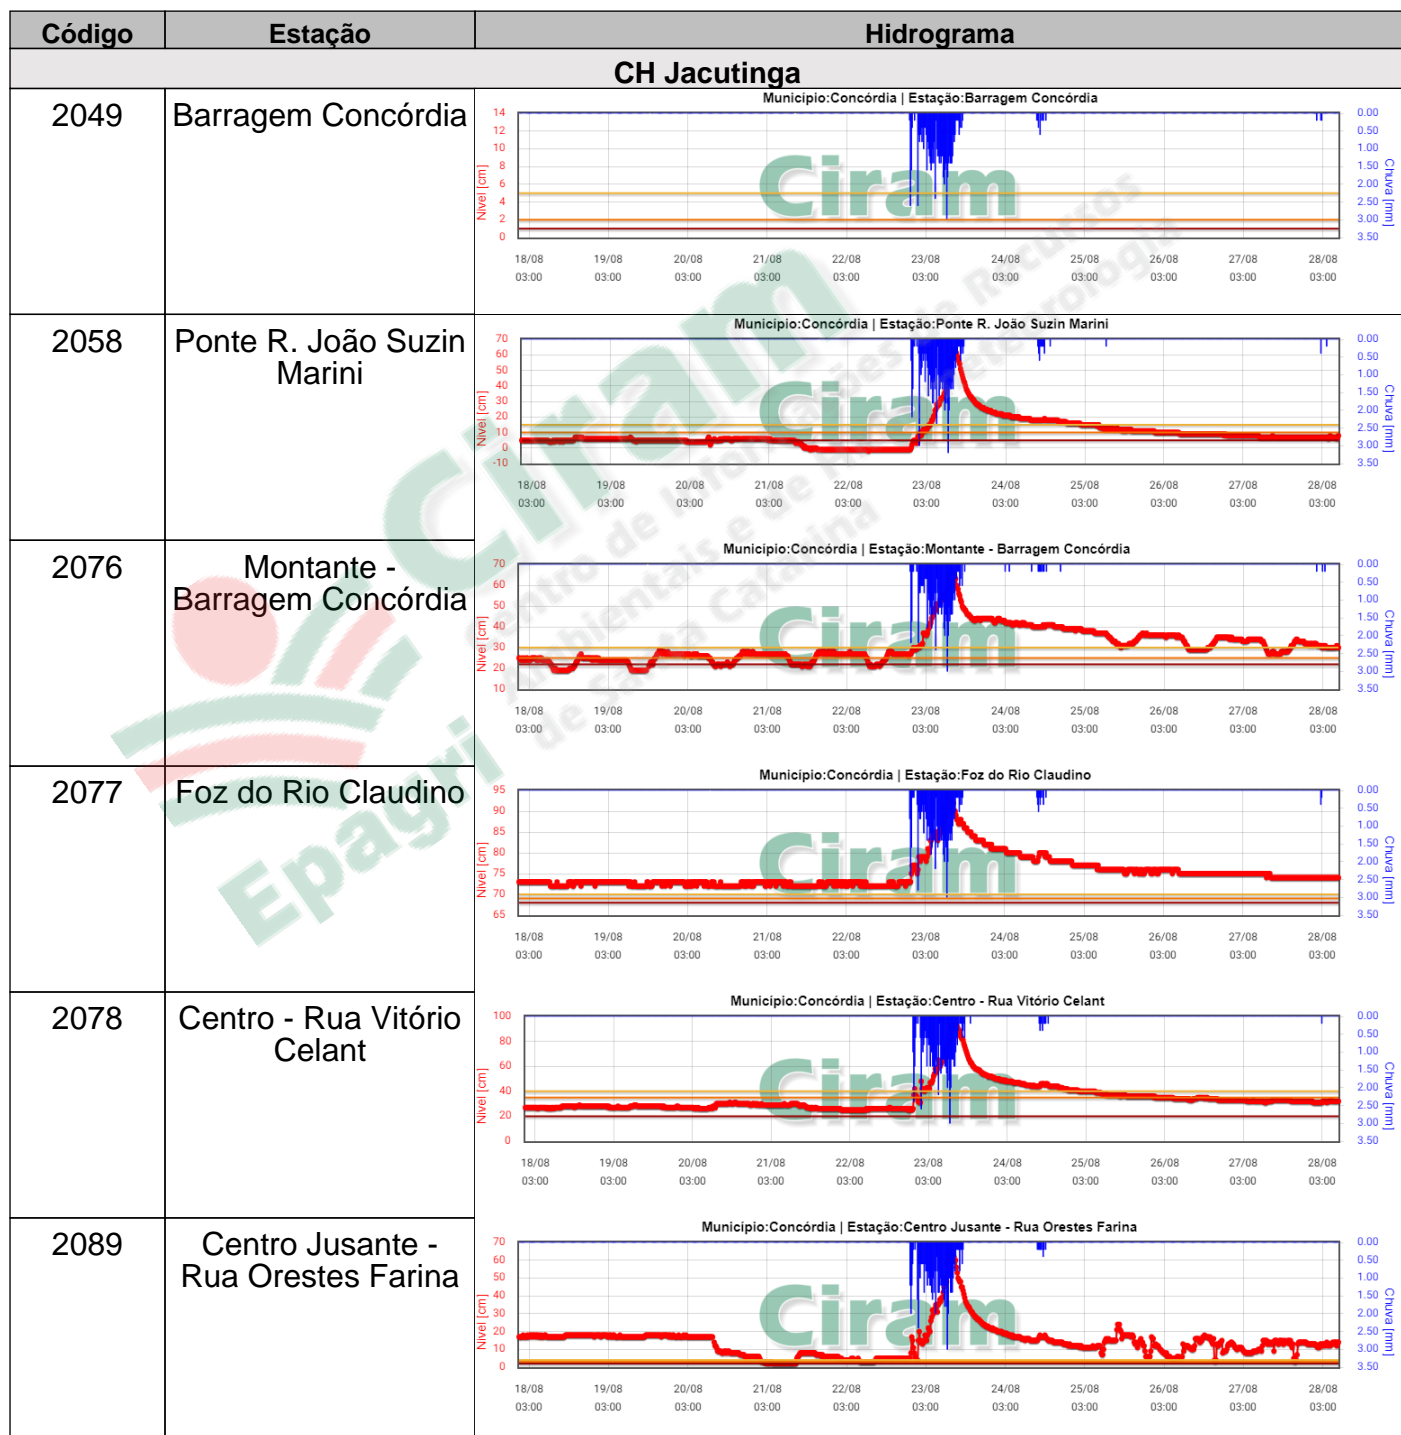
Nos gráficos, as variações registradas são decorrentes das chuvas registradas, dos usos múltiplos das águas, influência da maré e operação de represas a montante (acima) das estações monitoradas nas últimas 240 horas.
