## **Boletim de Monitoramento Hidrológico**

Boletim n° 170/2025 - Equipe de Hidrologia - EPAGRI/CIRAM - segunda-feira de 15 setembro de 2025

# Monitoramento dos Níveis de Rios nas Bacias (BH) e Complexos (CH) Hidrológicos

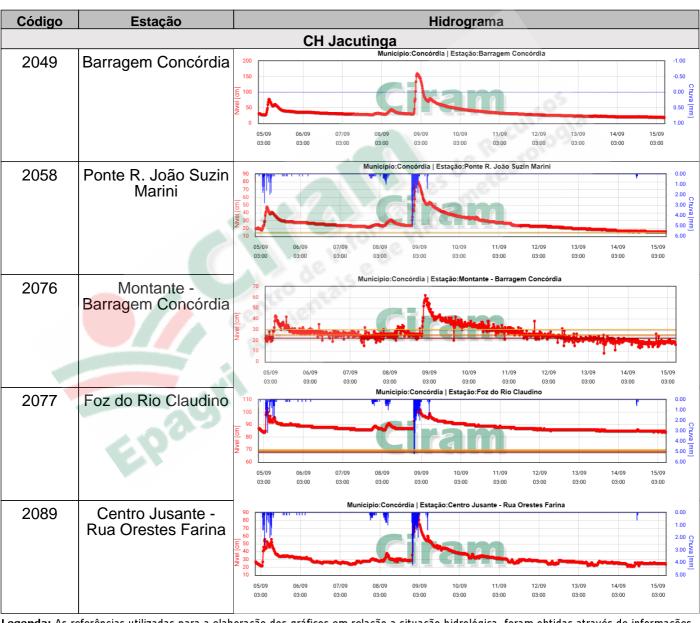
Nos gráficos, as variações registradas são decorrentes das chuvas registradas, dos usos múltiplos das águas, influência da maré e operação de represas a montante (acima) das estações monitoradas nas últimas 240 horas.

Situação
Hidrológica Nível do Rio (cm) Chuva (mm) Estiagem:—Atenção Alerta Enchente:—Emergência Emergência
