## Monitoramento dos Níveis de Rios nas Bacias (BH) e Complexos (CH) Hidrológicos

Boletim nº 190/2021 - Sala de Situação – ANA/EPAGRI/CIRAM

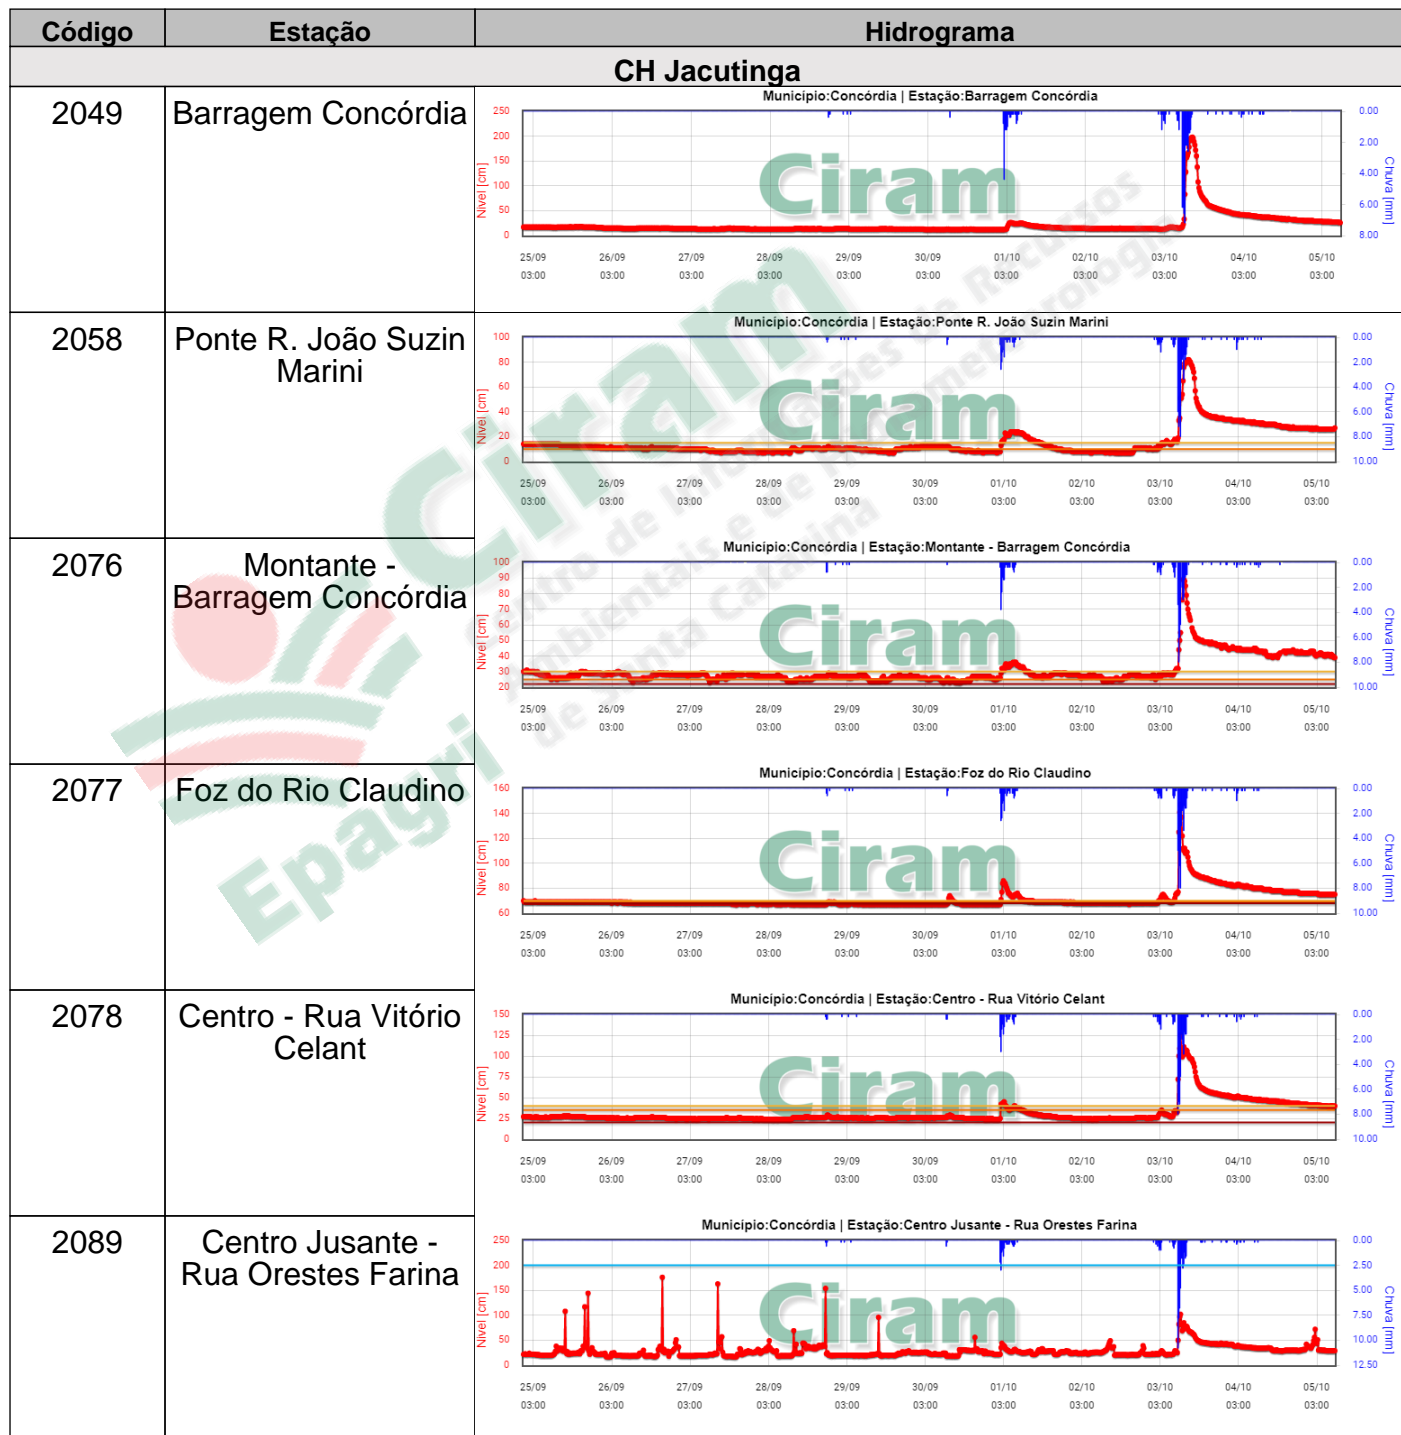
Nos gráficos, as variações registradas são decorrentes das chuvas registradas, dos usos múltiplos das águas, influência da maré e operação de represas a montante (acima) das estações monitoradas nas últimas 240 horas.
