Monitoramento dos Níveis de Rios nas Bacias (BH) e Complexos (CH) Hidrológicos

Boletim nº 192/2021 - Sala de Situação – ANA/EPAGRI/CIRAM

Elaborado pela Equipe da Sala de Situação - ANA/Epagri/Ciram

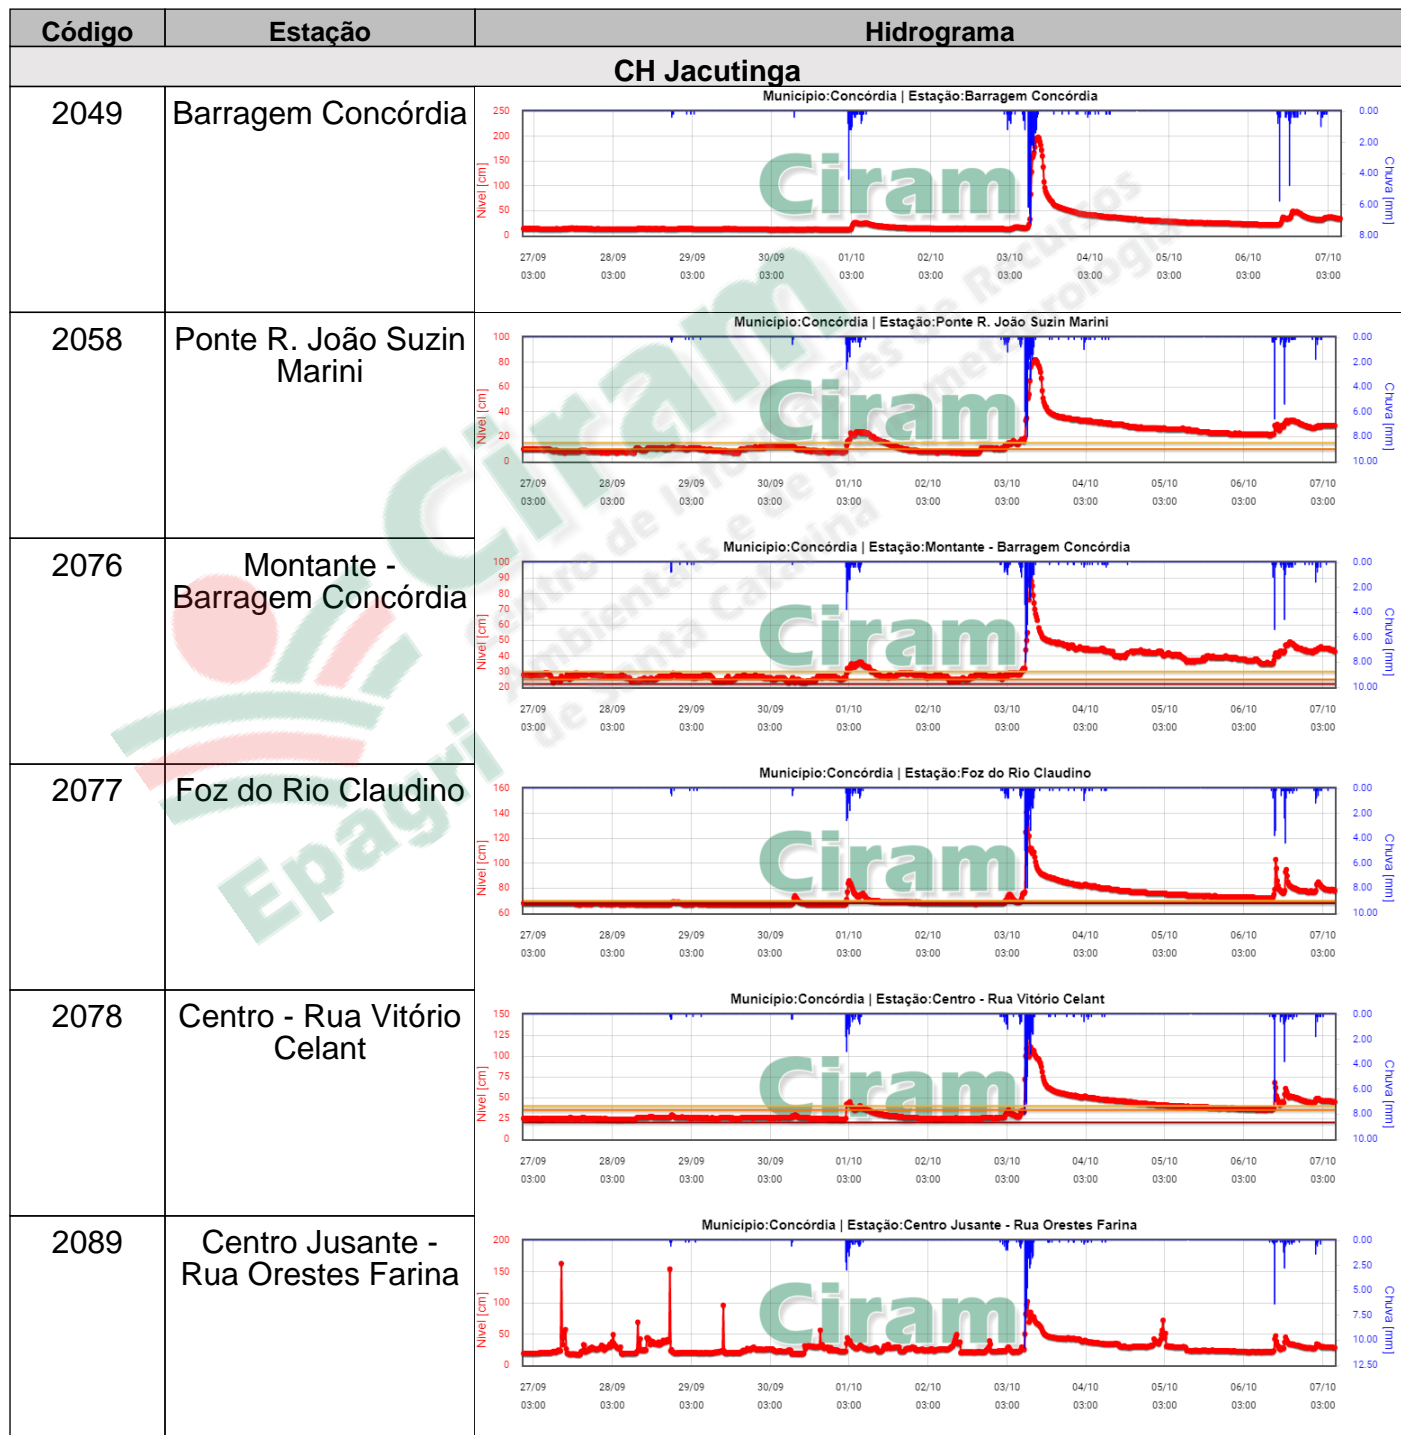
Acompanhamento Hidrológico nas Bacias (BH) e Complexos (CH) Hidrológicos

Nos gráficos, as variações registradas são decorrentes das chuvas registradas, dos usos múltiplos das águas, influência da maré e operação de represas a montante (acima) das estações monitoradas nas últimas 240 horas.
