## Monitoramento dos Níveis de Rios nas Bacias (BH) e Complexos (CH) Hidrológicos

# Acompanhamento Hidrológico nas Bacias (BH) e Complexos (CH) Hidrológicos

Boletim nº 193/2021 - Sala de Situação – ANA/EPAGRI/CIRAM

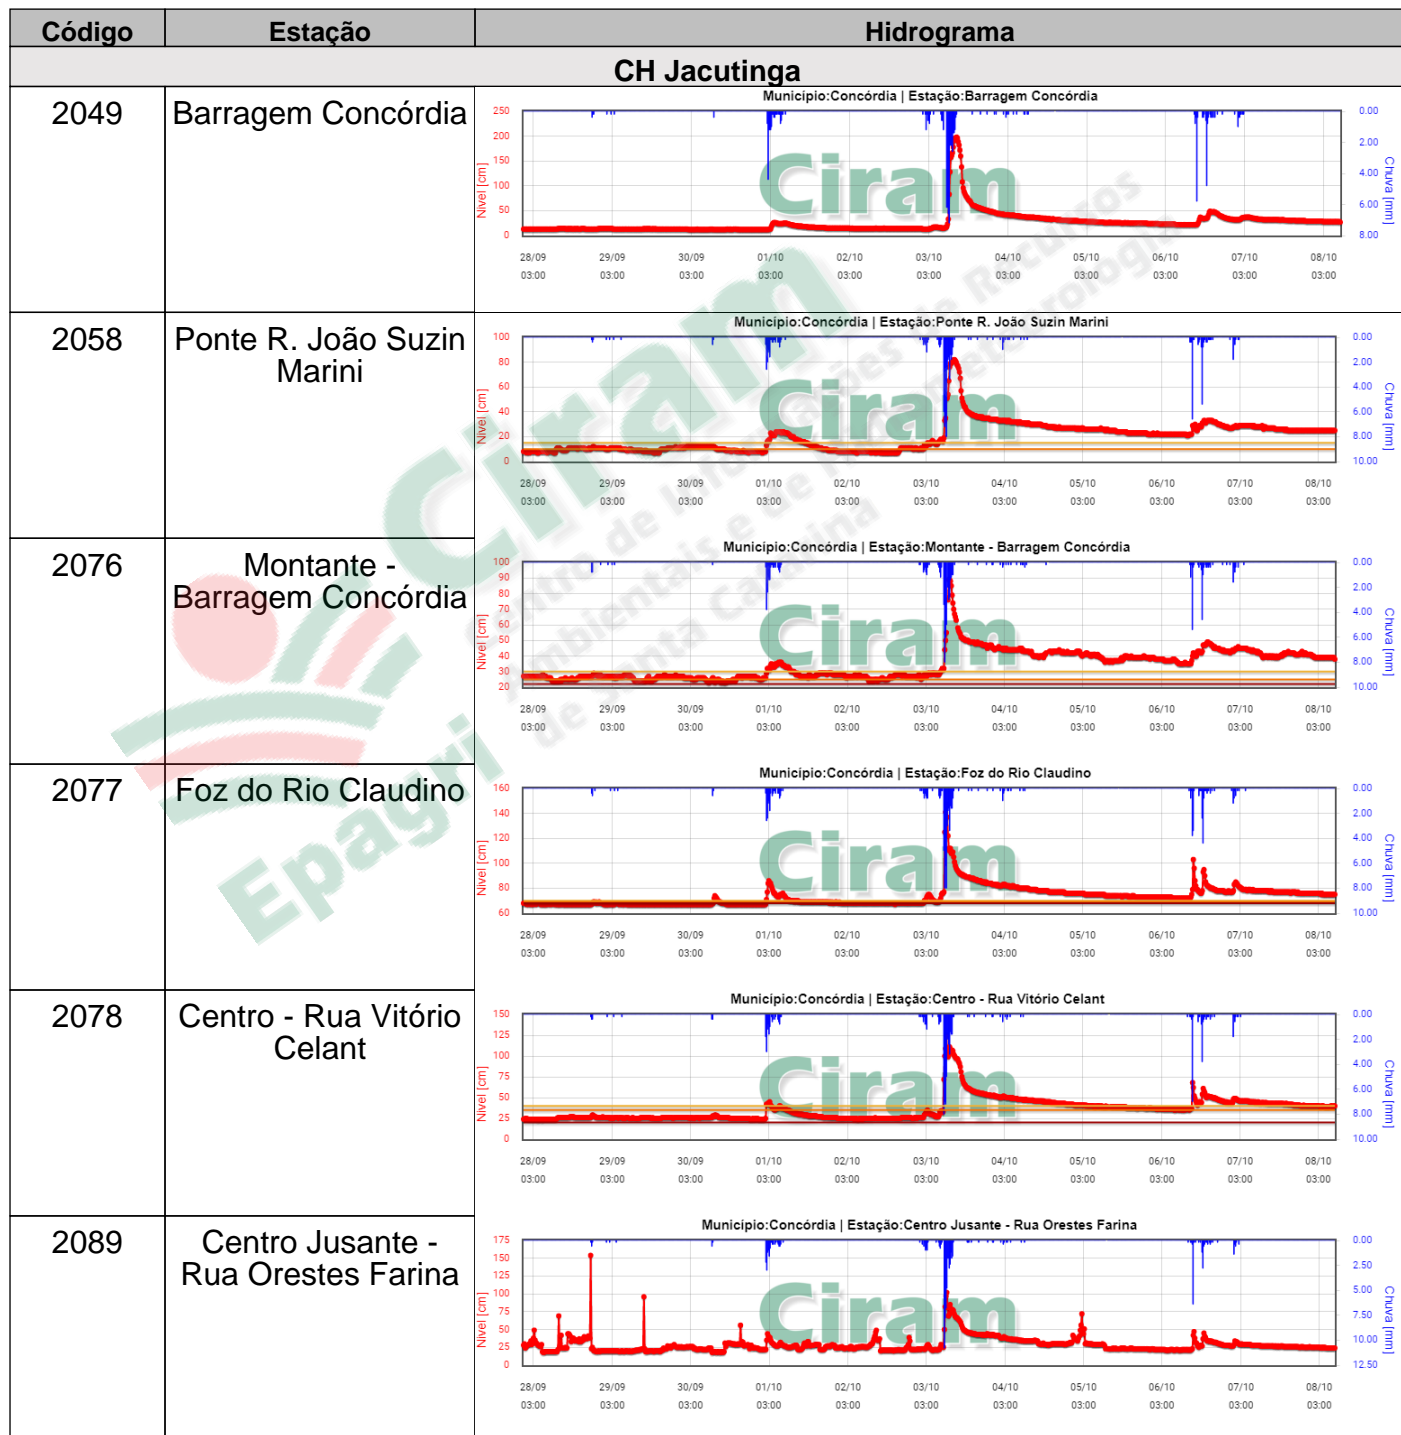
Nos gráficos, as variações registradas são decorrentes das chuvas registradas, dos usos múltiplos das águas, influência da maré e operação de represas a montante (acima) das estações monitoradas nas últimas 240 horas.

**Legenda:** As referências utilizadas para a elaboração dos gráficos em relação a situação hidrológica, foram obtidas através de informações do CEOPS/FURB, das Defesas Cíveis Municipais e das análises dos dados hidrológicos da Agência Nacional de Águas (ANA).

**Situação Hidrológica do Rio**  
█ Nível do Rio (cm)     █ Chuva (mm)     Estiagem: █ Atenção     █ Alerta     █ Emergência  
█ Atenção     █ Alerta     █ Emergência
