Monitoramento dos Níveis de Rios nas Bacias (BH) e Complexos (CH) Hidrológicos

Boletim nº 199/2021 - Sala de Situação – ANA/EPAGRI/CIRAM

Elaborado pela Equipe da Sala de Situação - ANA/Epagri/Ciram

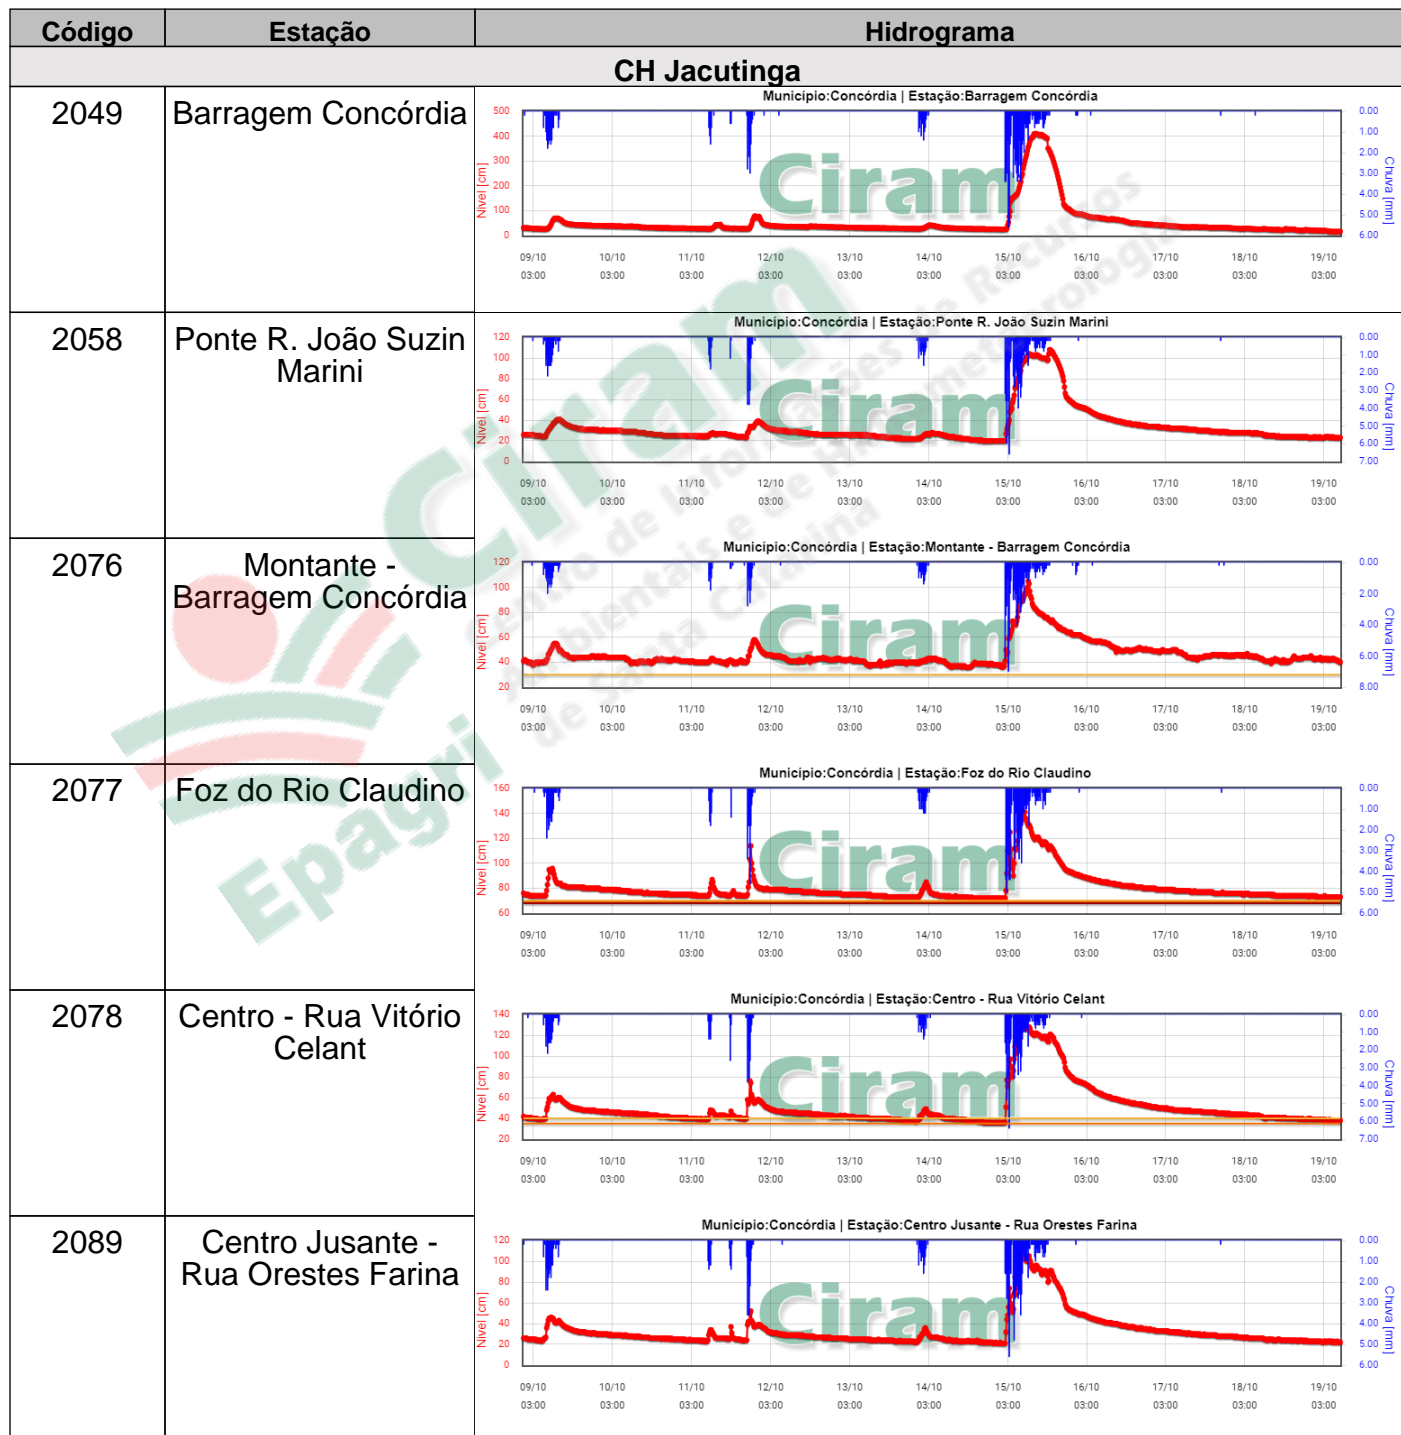
Acompanhamento Hidrológico nas Bacias (BH) e Complexos (CH) Hidrológicos

Nos gráficos, as variações registradas são decorrentes das chuvas registradas, dos usos múltiplos das águas, influência da maré e operação de represas a montante (acima) das estações monitoradas nas últimas 240 horas.
