Monitoramento dos Níveis de Rios nas Bacias (BH) e Complexos (CH) Hidrológicos

Acompanhamento Hidrológico nas Bacias (BH) e Complexos (CH) Hidrológicos

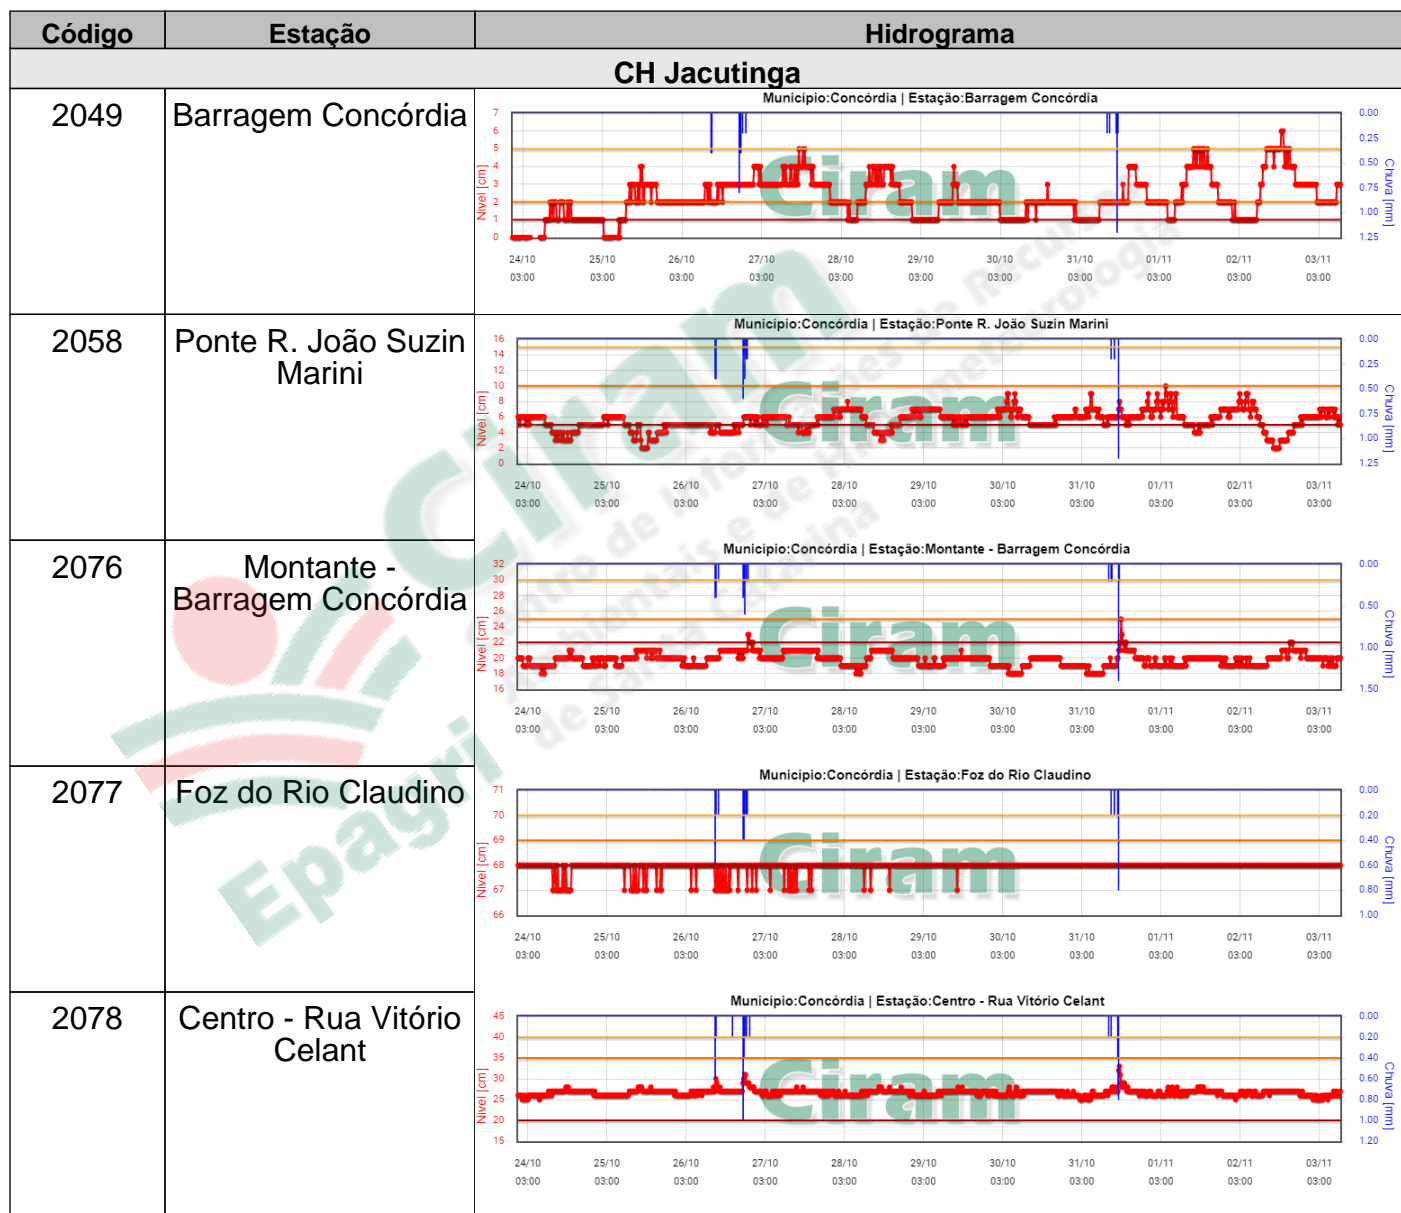
Nos gráficos, as variações registradas são decorrentes das chuvas registradas, dos usos múltiplos das águas, influência da maré e operação de represas a montante (acima) das estações monitoradas nas últimas 240 horas.
