Monitoramento dos Níveis de Rios nas Bacias (BH) e Complexos (CH) Hidrológicos

Monitoramento da Chuva nas Bacias (BH) e Complexos (CH) Hidrológicos

Acompanhamento Hidrológico nas Bacias (BH) e Complexos (CH) Hidrológicos

Elaborado pela Equipe de Hidrologia - Epagri/Ciram

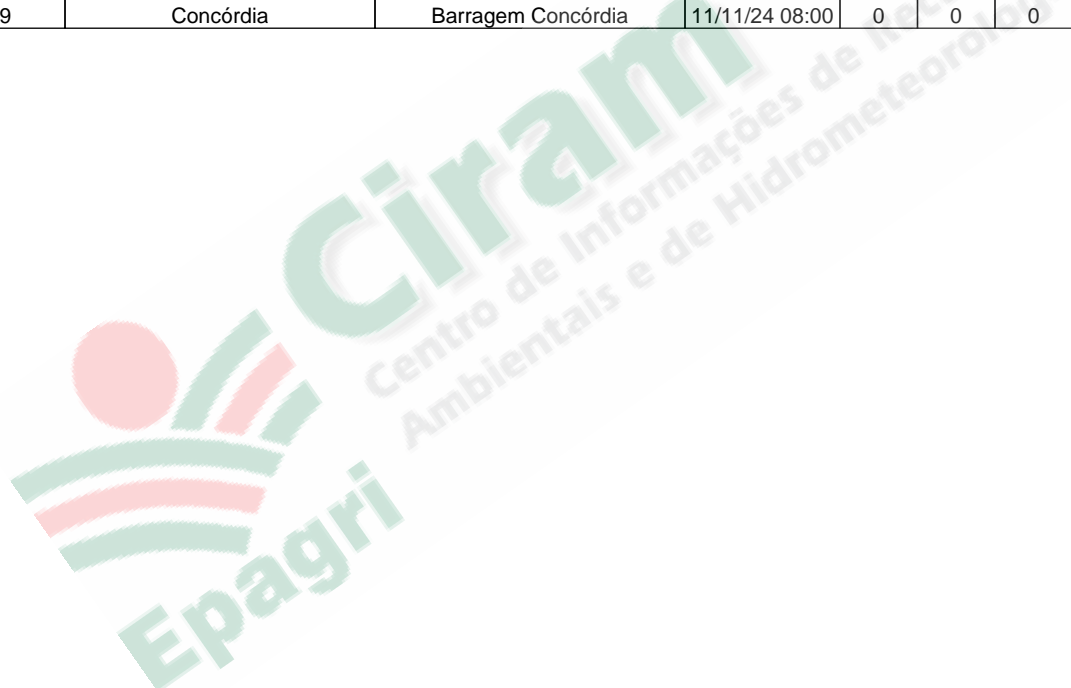
Nos gráficos, as variações registradas são decorrentes das chuvas registradas, dos usos múltiplos das águas, influência da maré e operação de represas a montante (acima) das estações monitoradas nas últimas 240 horas.
