## Monitoramento dos Níveis de Rios nas Bacias (BH) e Complexos (CH) Hidrológicos

## Monitoramento da Chuva nas Bacias (BH) e Complexos (CH) Hidrológicos

# Acompanhamento Hidrológico nas Bacias (BH) e Complexos (CH) Hidrológicos

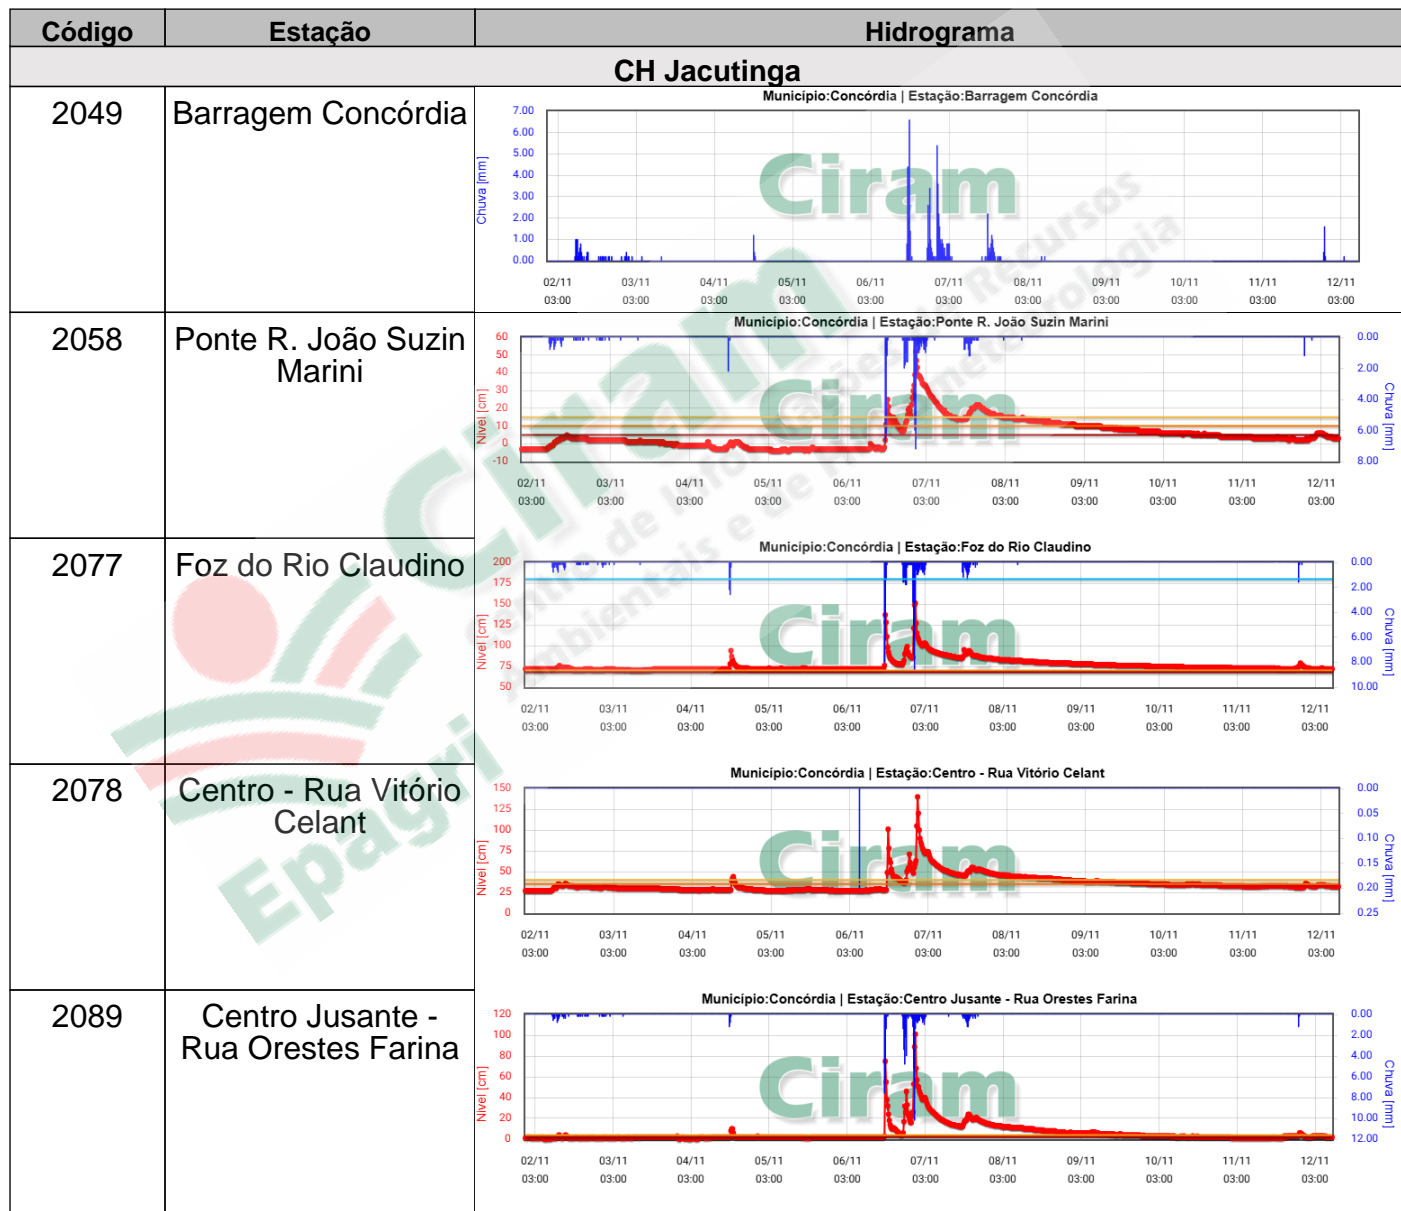
Nos gráficos, as variações registradas são decorrentes das chuvas registradas, dos usos múltiplos das águas, influência da maré e operação de represas a montante (acima) das estações monitoradas nas últimas 240 horas.

**Situação Hidrológica**  
█ Nível do Rio (cm)     █ Chuva (mm)     Estiagem: █ Atenção     █ Alerta     █ Emergência  
█ Enchente: █ Atenção     █ Alerta     █ Emergência
