Monitoramento dos Níveis de Rios nas Bacias (BH) e Complexos (CH) Hidrológicos

Monitoramento da Chuva nas Bacias (BH) e Complexos (CH) Hidrológicos

Acompanhamento Hidrológico nas Bacias (BH) e Complexos (CH) Hidrológicos

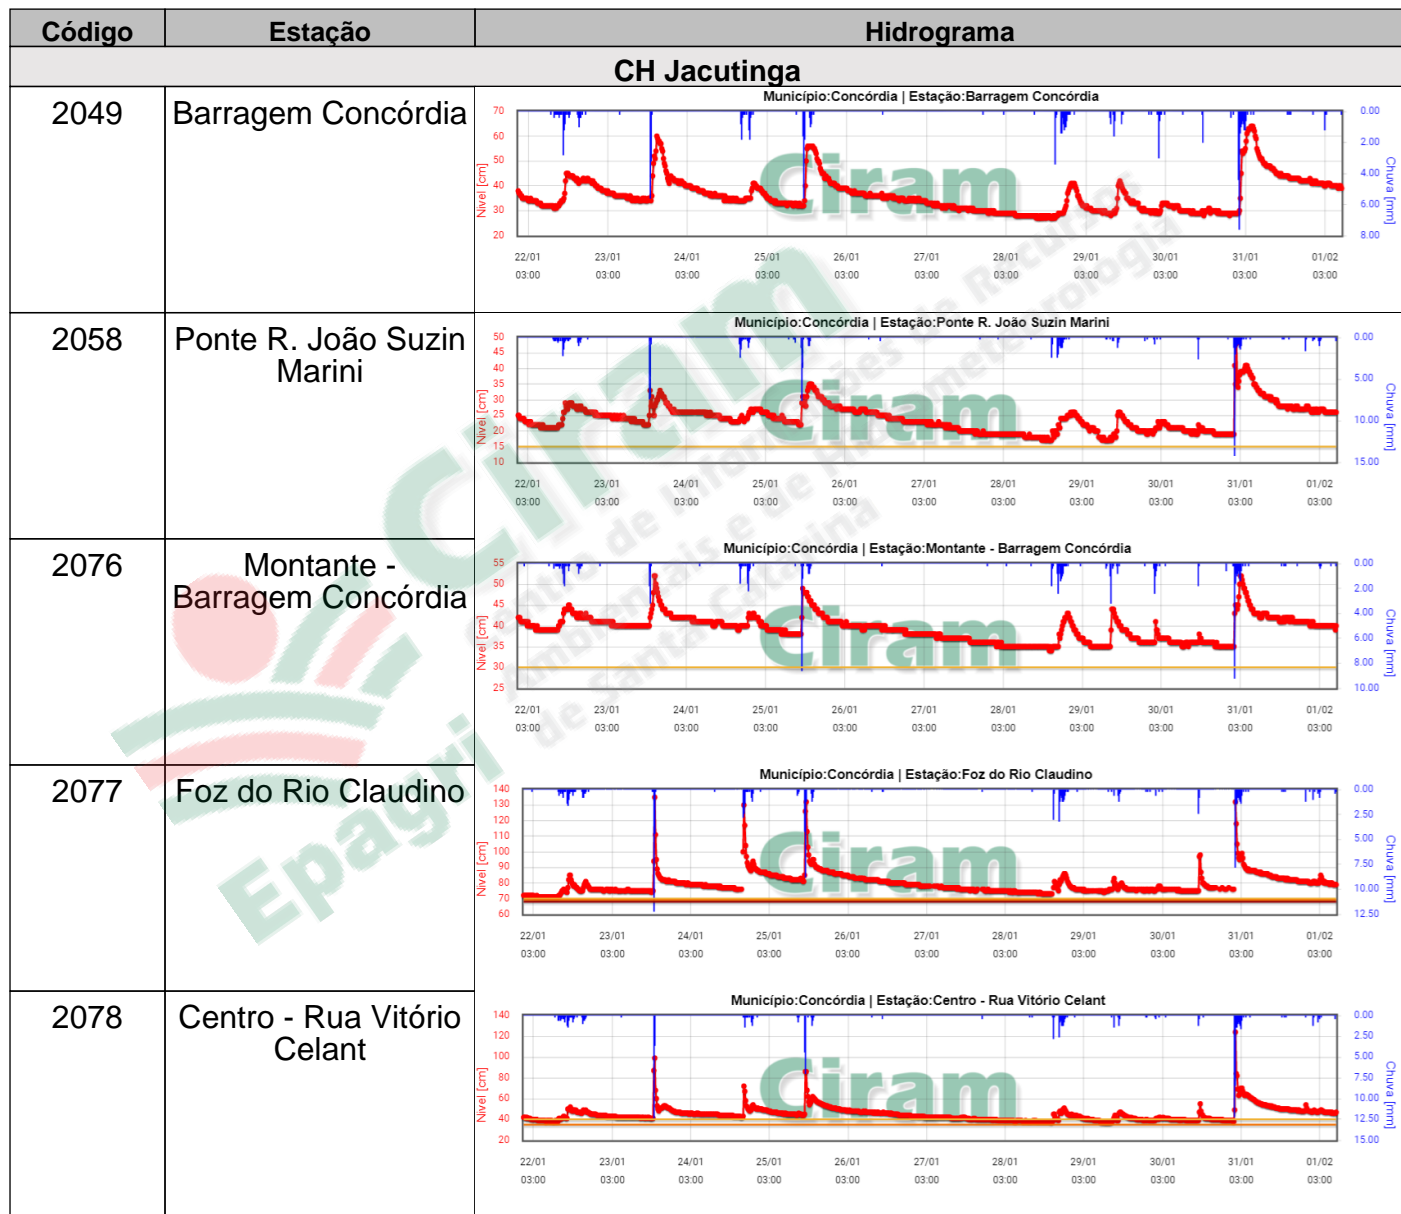
Nos gráficos, as variações registradas são decorrentes das chuvas registradas, dos usos múltiplos das águas, influência da maré e operação de represas a montante (acima) das estações monitoradas nas últimas 240 horas.

Situação Hidrológica do Rio
█ Nível do Rio (cm) █ Chuva (mm) Estiagem: █ Atenção █ Alerta █ Emergência
█ Atenção █ Alerta █ Emergência
