Boletim nº 222/2025 - Equipe de Hidrologia – EPAGRI/CIRAM - segunda-feira de 1 dezembro de 2025

Monitoramento dos Níveis de Rios nas Bacias (BH) e Complexos (CH) Hidrológicos

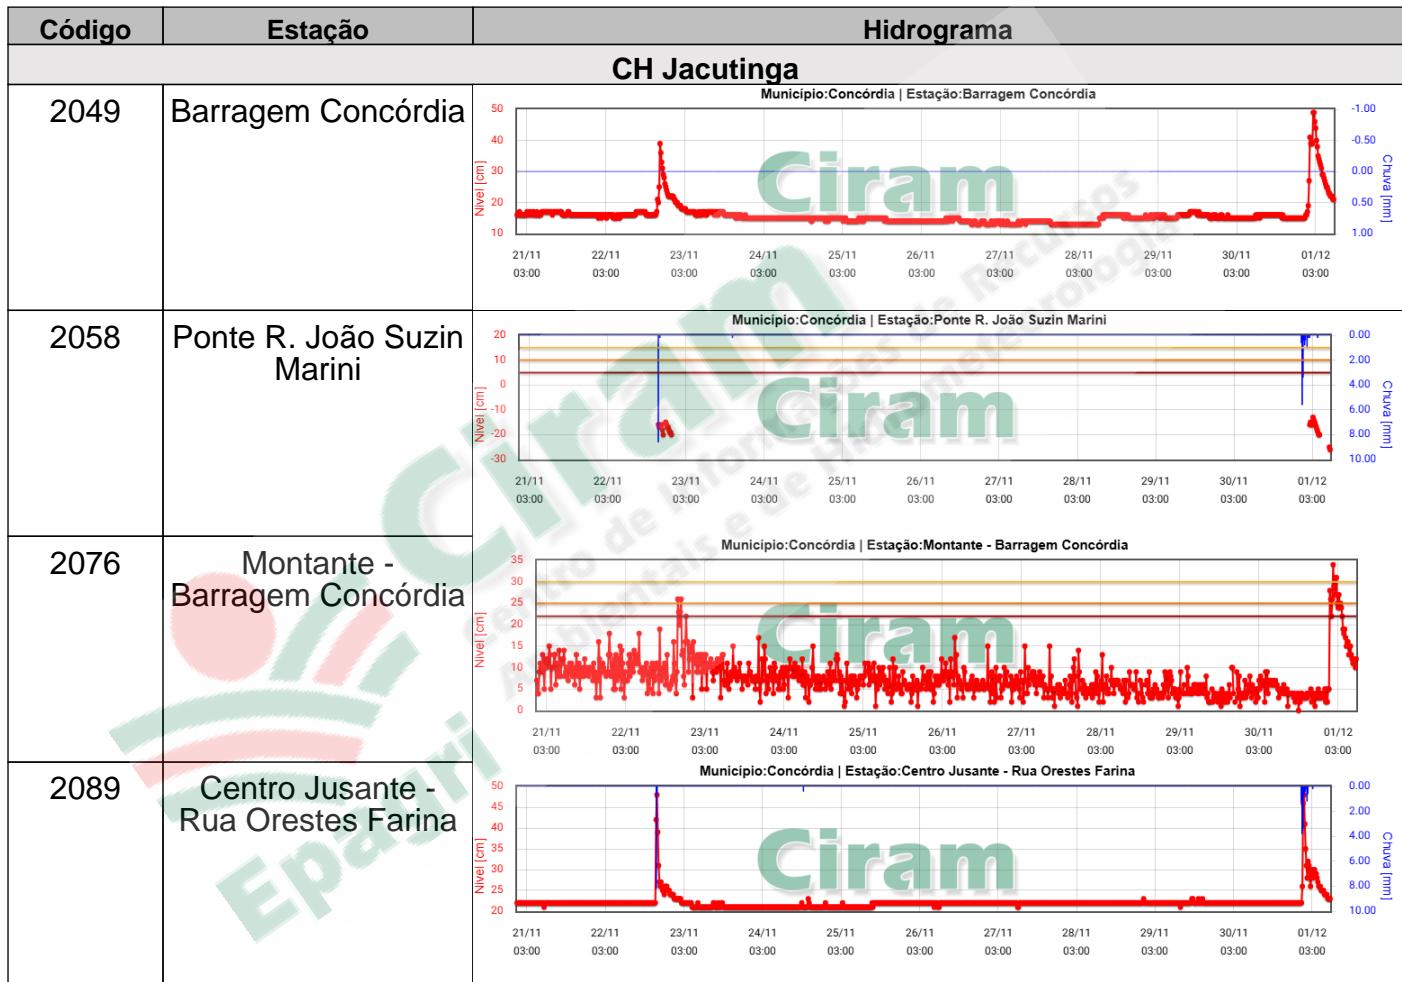
Nos gráficos, as variações registradas são decorrentes das chuvas registradas, dos usos múltiplos das águas, influência da maré e operação de represas a montante (acima) das estações monitoradas nas últimas 240 horas.

Situação Hidrológica do Rio ■ Nível do Rio (cm) ■ Chuva (mm) **Estiagem:** ■ Atenção ■ Alerta ■ Emergência **Enchente:** ■ Atenção ■ Alerta ■ Emergência
