Monitoramento dos Níveis de Rios nas Bacias (BH) e Complexos (CH) Hidrológicos

Acompanhamento Hidrológico nas Bacias (BH) e Complexos (CH) Hidrológicos

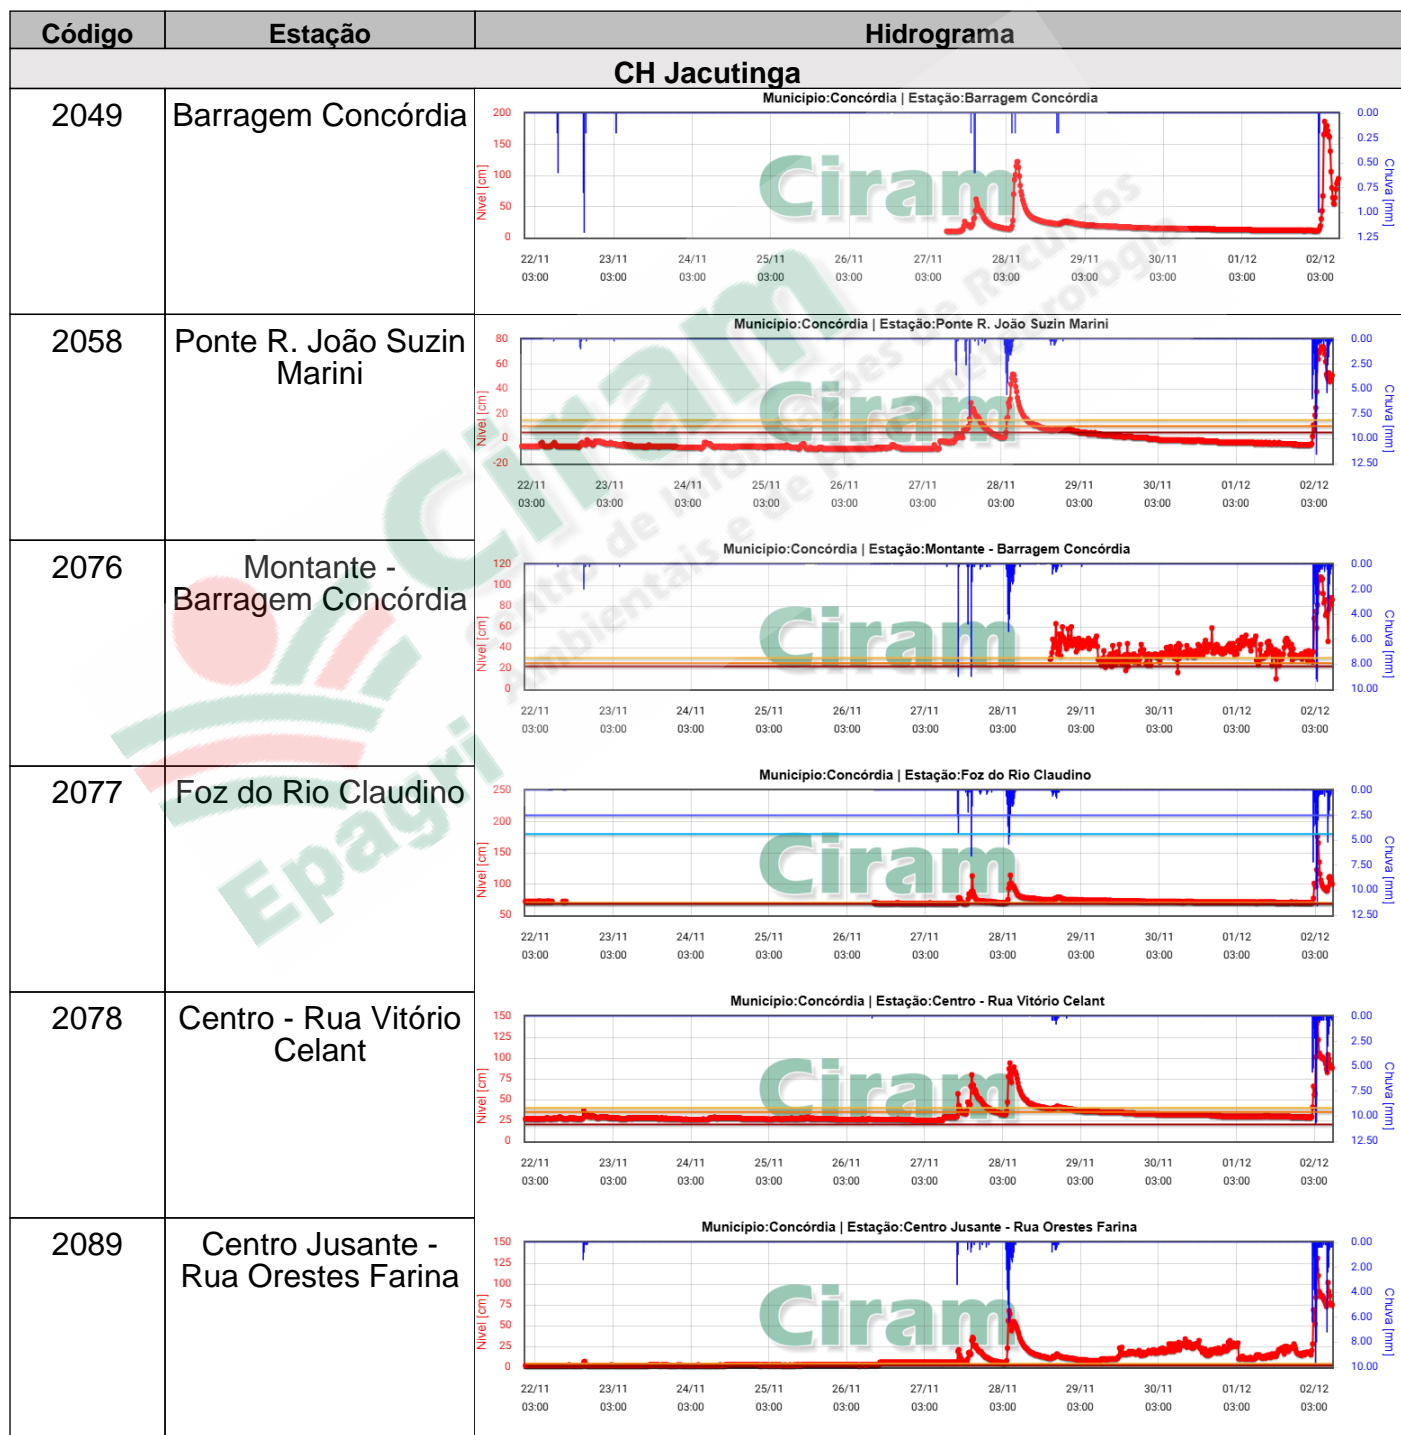
Nos gráficos, as variações registradas são decorrentes das chuvas registradas, dos usos múltiplos das águas, influência da maré e operação de represas a montante (acima) das estações monitoradas nas últimas 240 horas.

Situação Hidrológica do Rio
 ■ Nível do Rio (cm)
 ■ Chuva (mm)
 Estiagem: ■ Atenção
 ■ Alerta
 ■ Emergência
 Enchente: ■ Atenção
 ■ Alerta
 ■ Emergência
