Monitoramento dos Níveis de Rios nas Bacias (BH) e Complexos (CH) Hidrológicos

Boletim nº 232/2024 - Equipe de Hidrologia – EPAGRI/CIRAM

Elaborado pela Equipe de Hidrologia - Epagri/Ciram

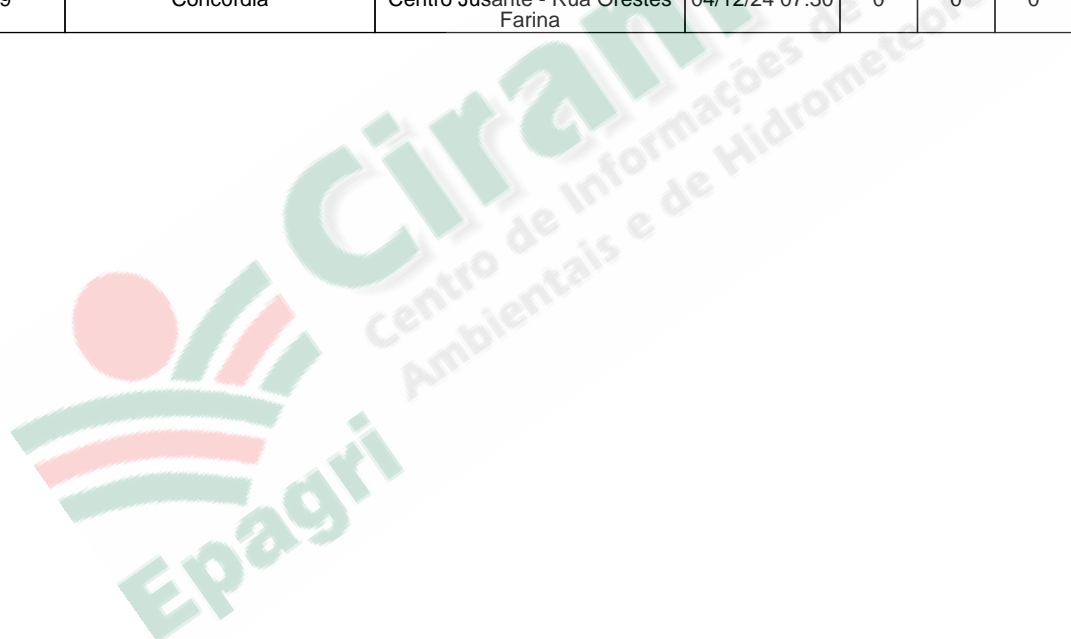
Nos gráficos, as variações registradas são decorrentes das chuvas registradas, dos usos múltiplos das águas, influência da maré e operação de represas a montante (acima) das estações monitoradas nas últimas 240 horas.
