Monitoramento dos Níveis de Rios nas Bacias (BH) e Complexos (CH) Hidrológicos

Monitoramento da Chuva nas Bacias (BH) e Complexos (CH) Hidrológicos

Acompanhamento Hidrológico nas Bacias (BH) e Complexos (CH) Hidrológicos

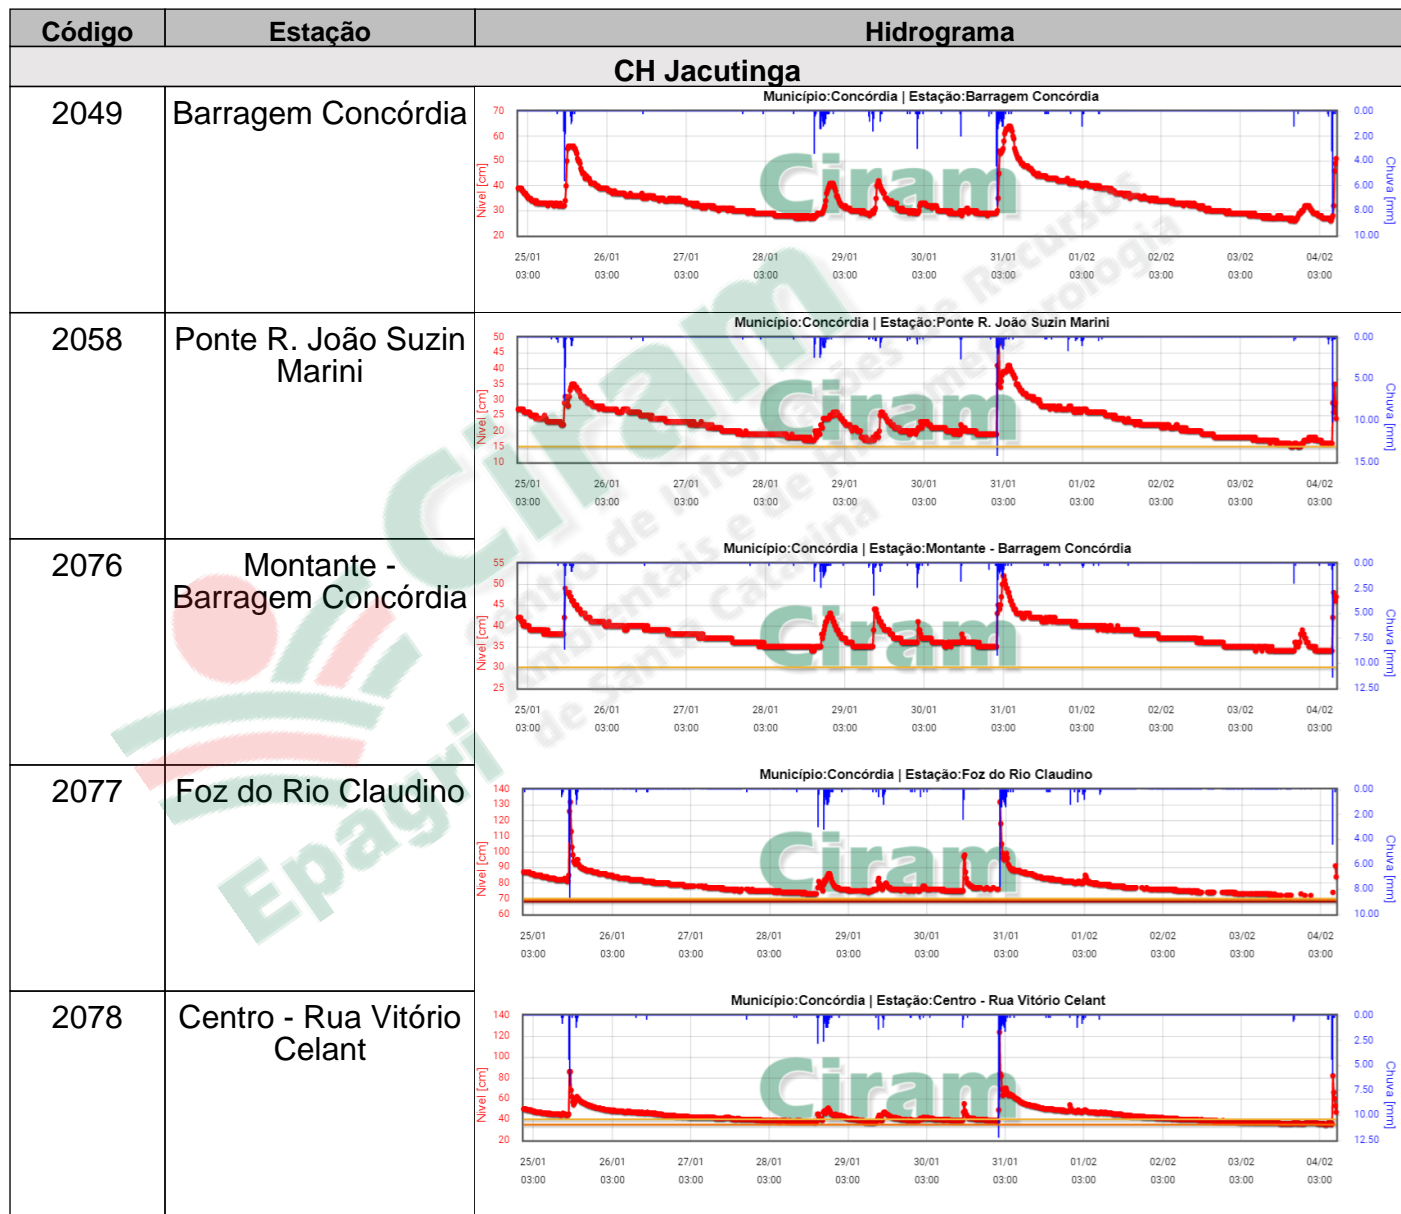
Nos gráficos, as variações registradas são decorrentes das chuvas registradas, dos usos múltiplos das águas, influência da maré e operação de represas a montante (acima) das estações monitoradas nas últimas 240 horas.
