Monitoramento dos Níveis de Rios nas Bacias (BH) e Complexos (CH) Hidrológicos

Acompanhamento Hidrológico nas Bacias (BH) e Complexos (CH) Hidrológicos

Elaborado pela Equipe da Sala de Situação - ANA/Epagri/Ciram

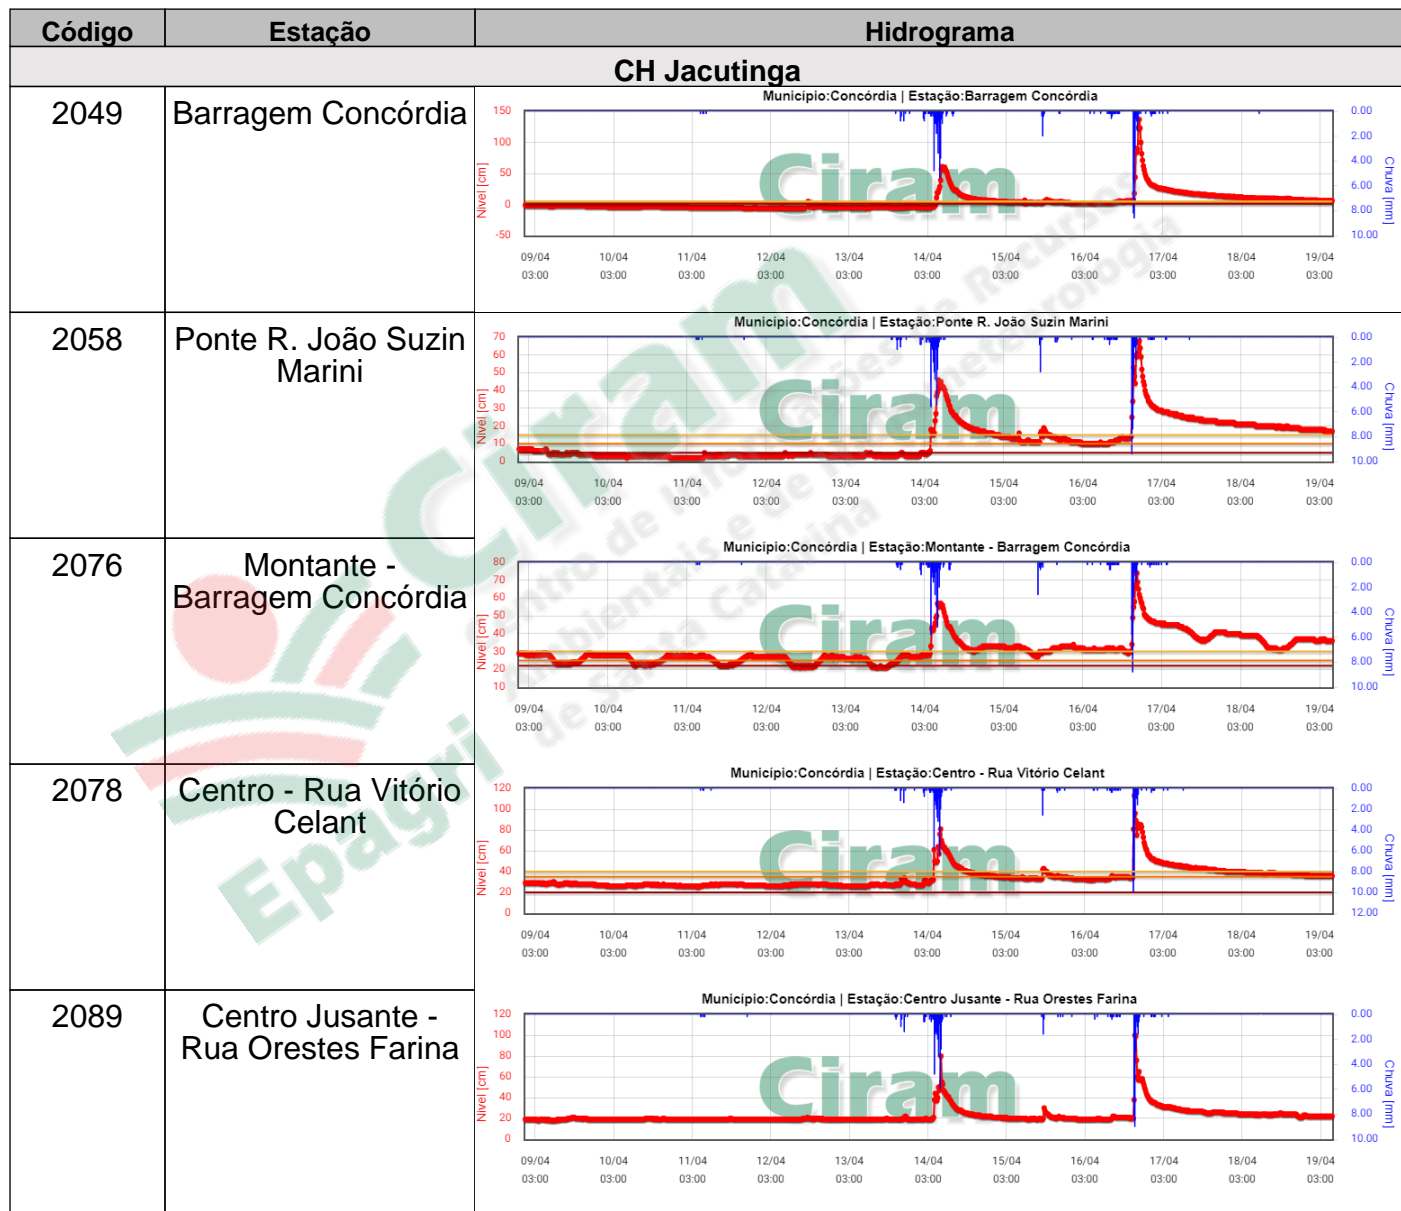
Nos gráficos, as variações registradas são decorrentes das chuvas registradas, dos usos múltiplos das águas, influência da maré e operação de represas a montante (acima) das estações monitoradas nas últimas 240 horas.

Legenda: As referências utilizadas para a elaboração dos gráficos em relação a situação hidrológica, foram obtidas através de informações do CEOPS/FURB, das Defesas Cíveis Municipais e das análises dos dados hidrológicos da Agência Nacional de Águas (ANA).

Situação Hidrológica
█ Nível do Rio (cm) █ Chuva (mm) Estiagem: █ Atenção █ Enchente: █ Atenção
█ Emergência █ Emergência
