## Monitoramento dos Níveis de Rios nas Bacias (BH) e Complexos (CH) Hidrológicos

# Acompanhamento Hidrológico nas Bacias (BH) e Complexos (CH) Hidrológicos

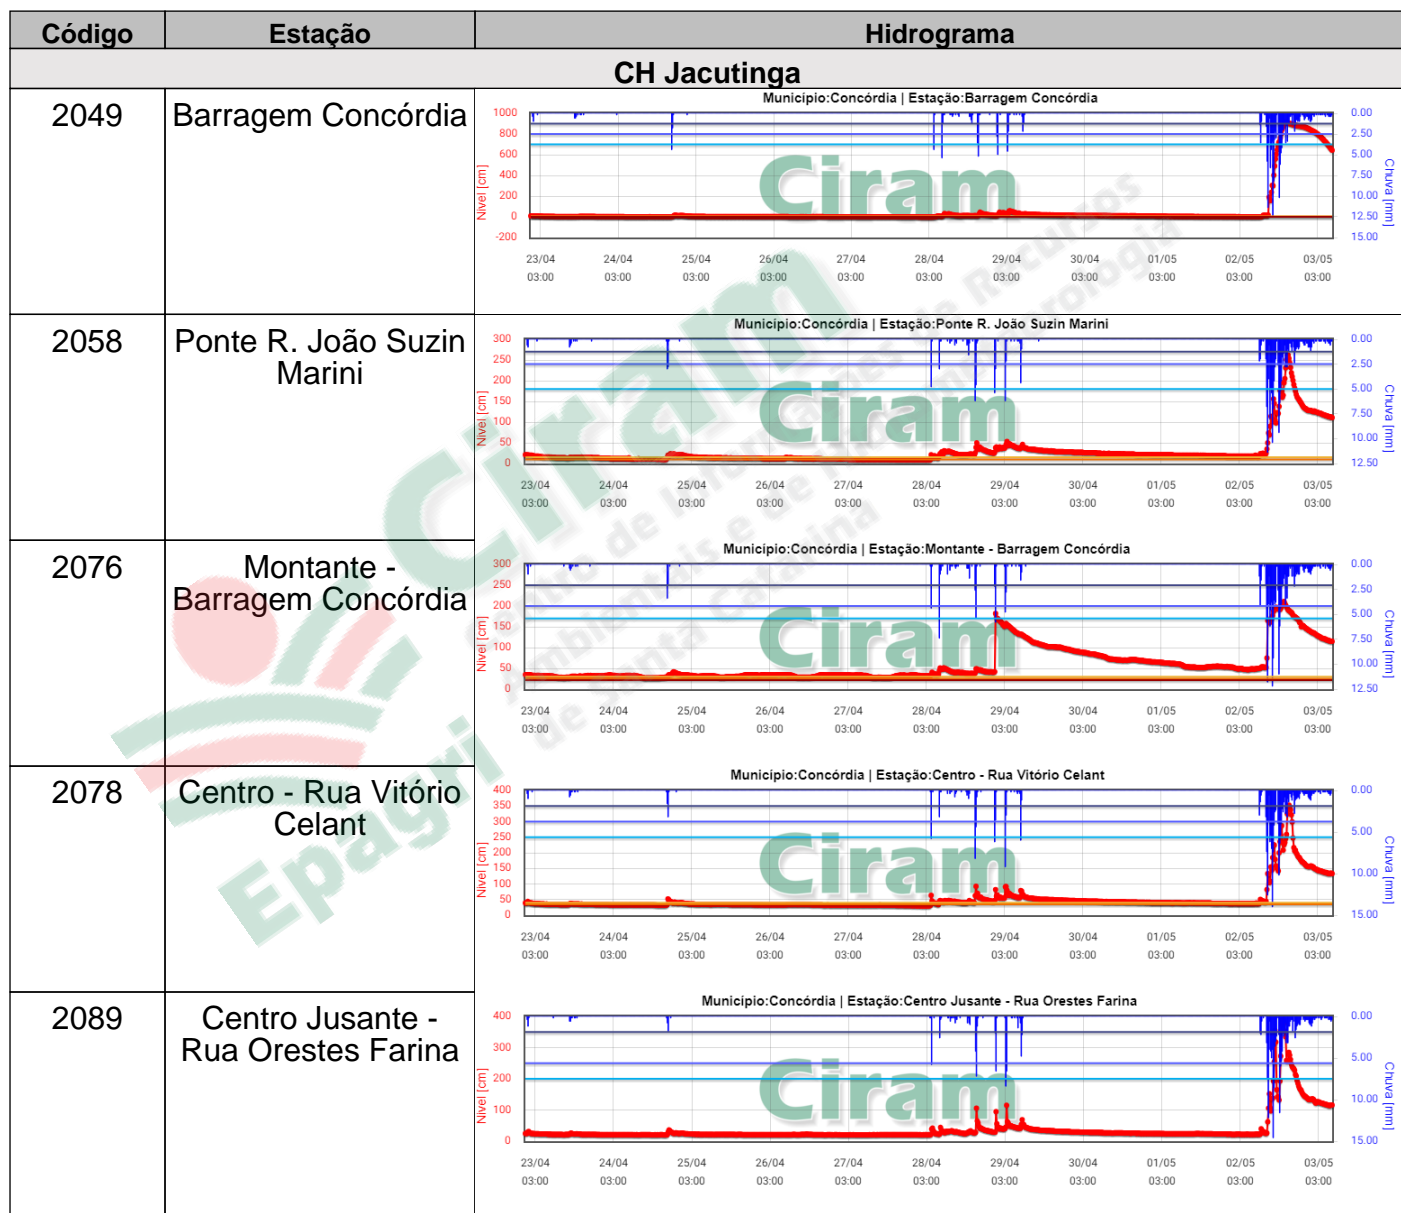
Nos gráficos, as variações registradas são decorrentes das chuvas registradas, dos usos múltiplos das águas, influência da maré e operação de represas a montante (acima) das estações monitoradas nas últimas 240 horas.

**Legenda:** As referências utilizadas para a elaboração dos gráficos em relação a situação hidrológica, foram obtidas através de informações do CEOPS/FURB, das Defesas Cíveis Municipais e das análises dos dados hidrológicos da Agência Nacional de Águas (ANA).

**Situação Hidrológica**  
█ Nível do Rio (cm)     █ Chuva (mm)     Estiagem: █ Atenção     █ Enchente: █ Atenção  
█ Emergência     █ Emergência
