Monitoramento dos Níveis de Rios nas Bacias (BH) e Complexos (CH) Hidrológicos

Boletim nº 99/2022 - Sala de Situação – ANA/EPAGRI/CIRAM

Elaborado pela Equipe da Sala de Situação - ANA/Epagri/Ciram

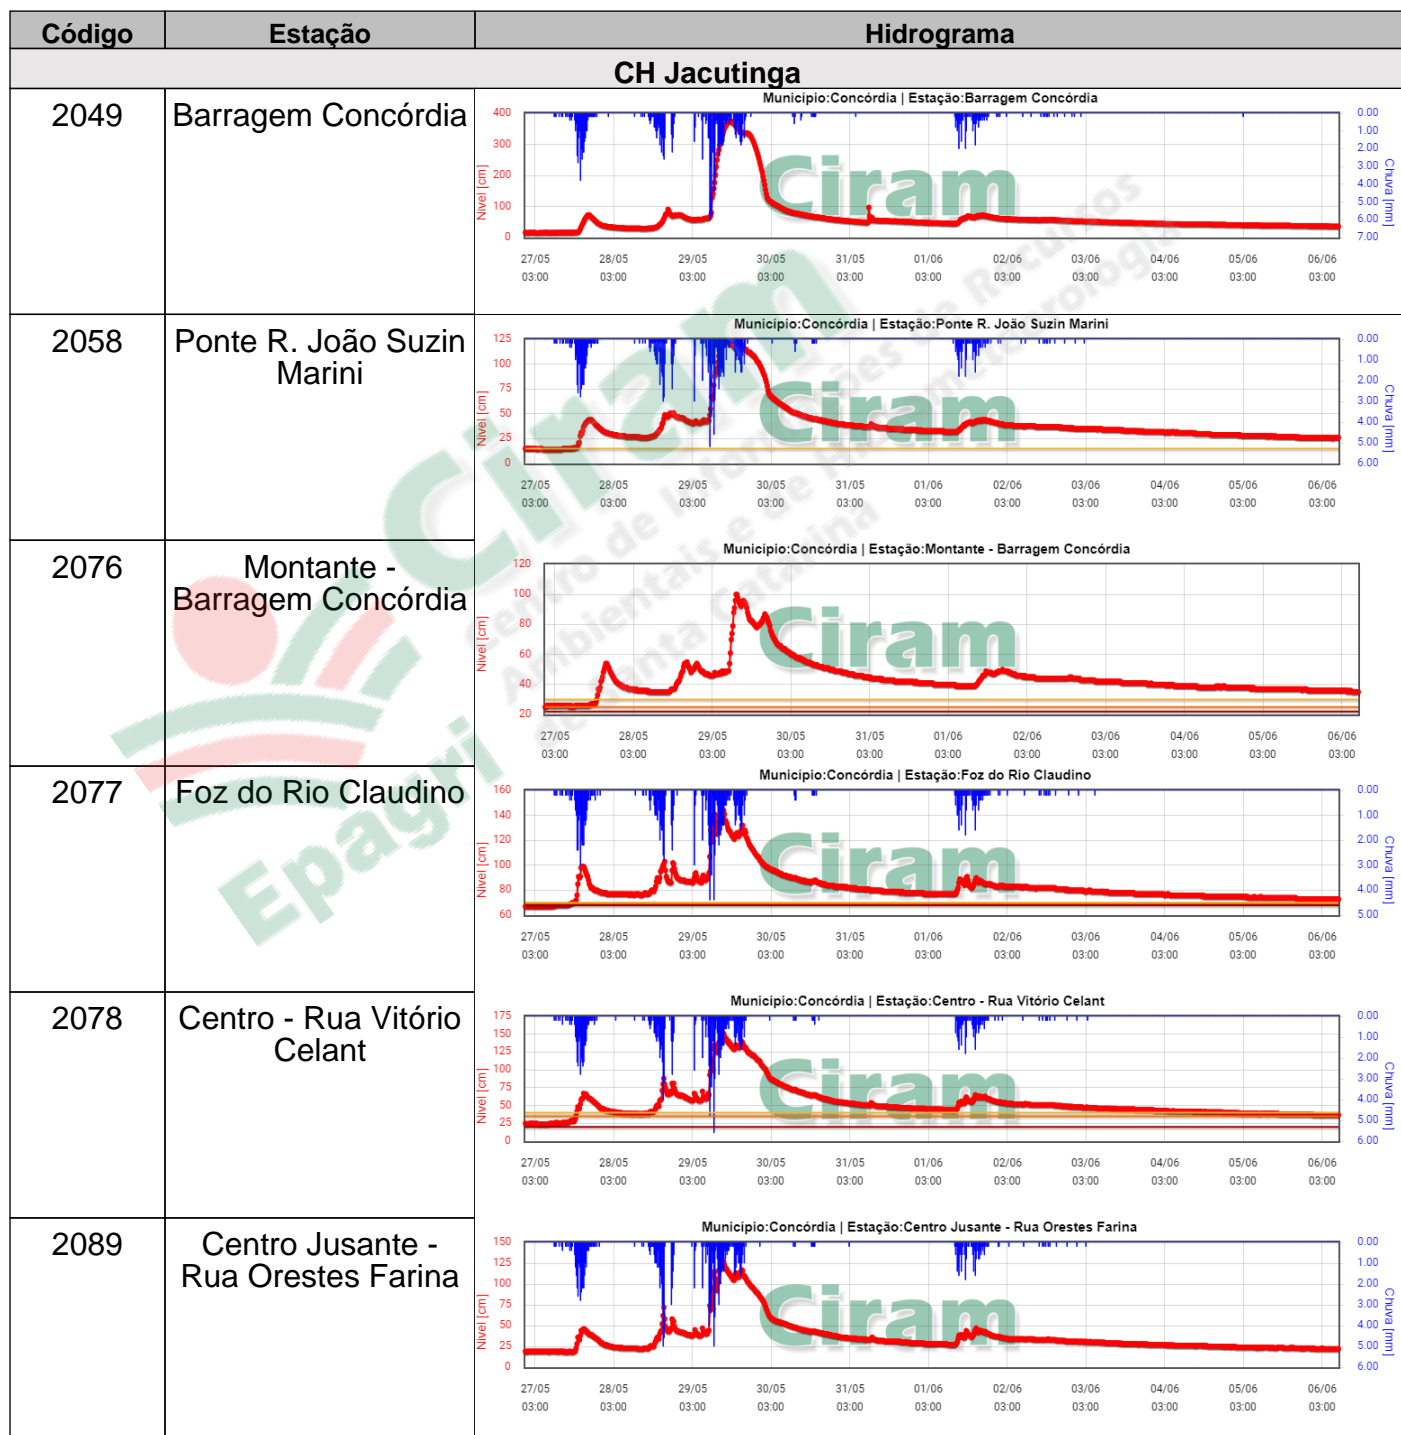
Acompanhamento Hidrológico nas Bacias (BH) e Complexos (CH) Hidrológicos

Nos gráficos, as variações registradas são decorrentes das chuvas registradas, dos usos múltiplos das águas, influência da maré e operação de represas a montante (acima) das estações monitoradas nas últimas 240 horas.
